O sítio arqueológico Vapor de Baixo - Recife, Pernambuco, Brasil: estudo dos fatores causadores de naufrágio*

Vapor de Baixo Shipwreck cause factors - Recife, Pernambuco, Brazil: study of the causing factors of shipwreck

Navigador: subsídios para a história marítima do Brasil. Rio de Janeiro, V. 19, nº 38, p. 130-148 – 2023.

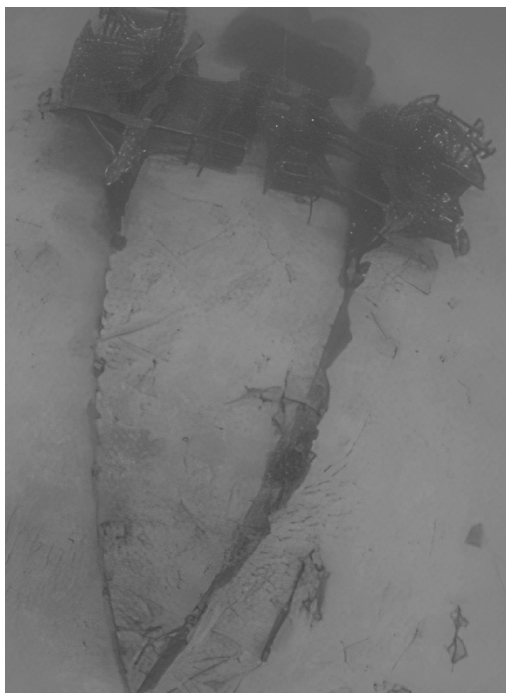
Ele recebeu uma abordagem específica por ser a parte da embarcação com melhores condições de ser detalhada. Foram evidenciadas as caldeiras, bem como o possível ponto de ligação entre estas e a chaminé, possibilitando, deste modo, a comparação entre este e outros naufrágios (Figura 2).

Figura 2: Vista de topo do Vapor de Baixo. Fonte: Acervo da Dolphin Eye, 2013

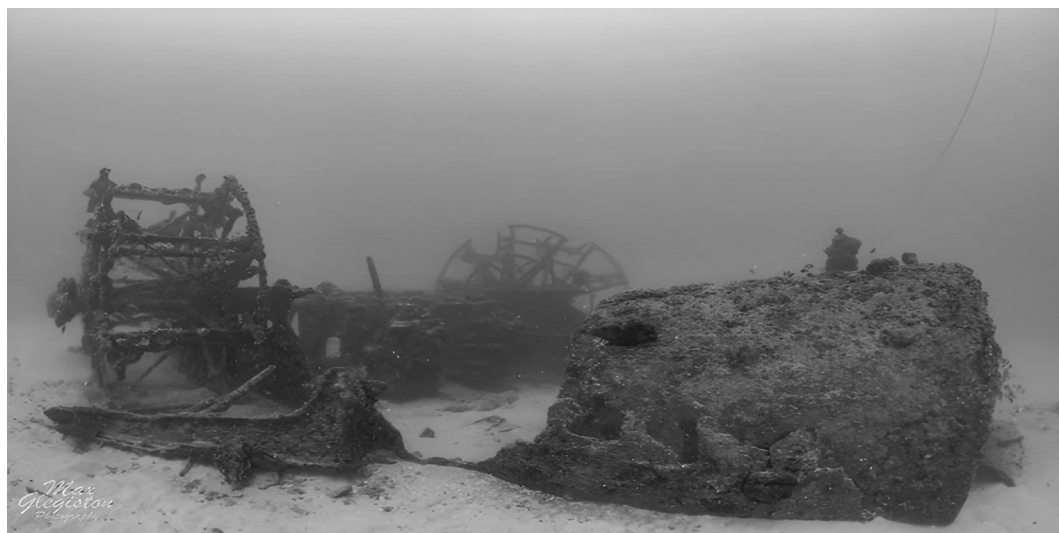
Figura 3: Detalhe do suporte de acesso à roda por bombordo, que repousa sobre o leito marinho entre a caldeira e a roda de bombordo. Fonte: Acervo da Fundação Paranã-buc, 2019

A caldeira de bombordo tem uma abertura, provocada pela corrosão natural do ferro, no seu terço superior, sem que seja possível fazer alusões à explosão (Figura 3). Não é mais possível observar uma segunda câmara de condensação por trás das caldeiras descrita nos relatos de Carvalho em 2011, abrindo margem para duas possibilidades: ou foi retirada ou está enterrada. No interior das caldeiras encontram-se preservados os tubos de cobre que faziam as trocas de calor.
