# OBRA DE REFORÇO DAS FUNDAÇÕES DO PÍER DO ESPAÇO CULTURAL DA MARINHA

## ESTRUTURA DO PÍER DO ECM

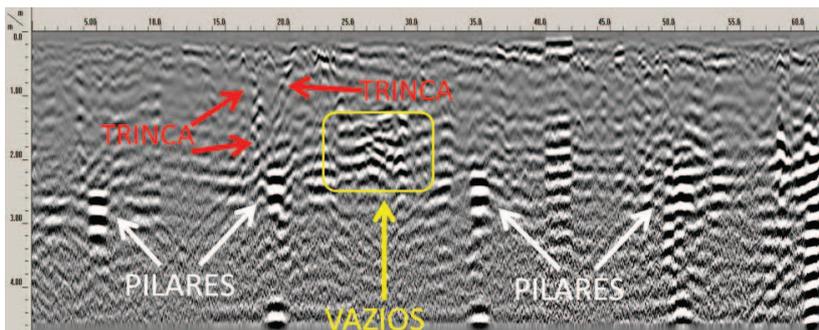
Essa investigação permitiu a identificação de trincas e vazios na estrutura e localização de dutos elétricos. Após os resultados apresentados no relatório Geofísico, foram realizados novos furos de sondagem, para determinar a altura e declividade das estruturas transversais do cais, confrontando com o perfil transversal típico do píer encontrado em relatos históricos.

Perfil de resultados típico com GPR para o píer. Fonte: ScanGEO

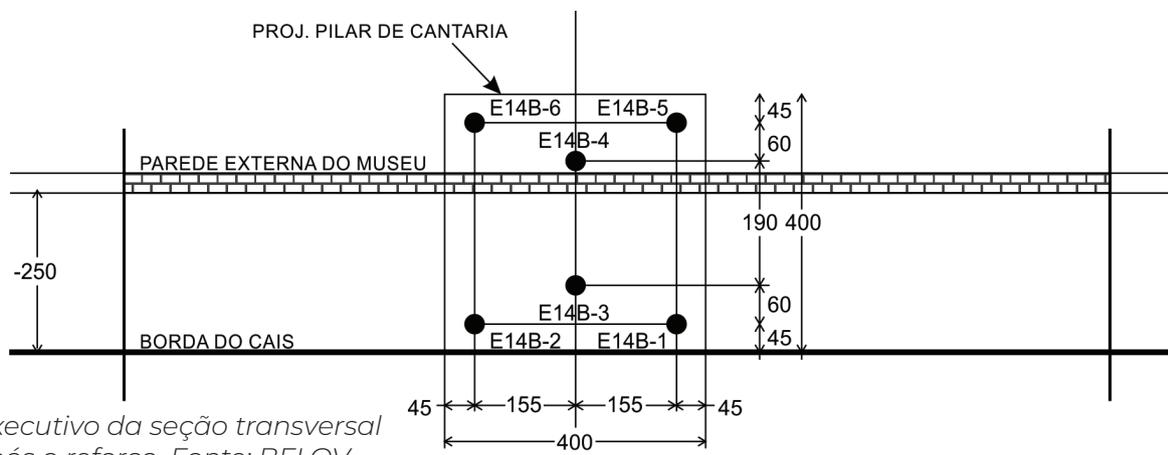
Detalhe executivo da seção transversal do pilar após o reforço. Fonte: BELOV

Dentre as diversas metodologias de fundações profundas, optou-se pela execução de estacas raiz, no trecho entre a laje de piso do píer até o limite inferior das pedras de cantaria, e estaca metálica, cravada no trecho abaixo desta seção até atingir a nega de projeto. Além disso, foi previsto utilizar seis estacas por pilar da estrutura, transferindo toda a carga vertical para a região com adequada capacidade de suporte.

A solução proposta pelo Projeto Básico foi a mesma solução executada na etapa anterior do reforço, sendo três estacas calculadas para resistir apenas aos esforços do novo pavimento de concreto e três estacas para reforço da estrutura existente.

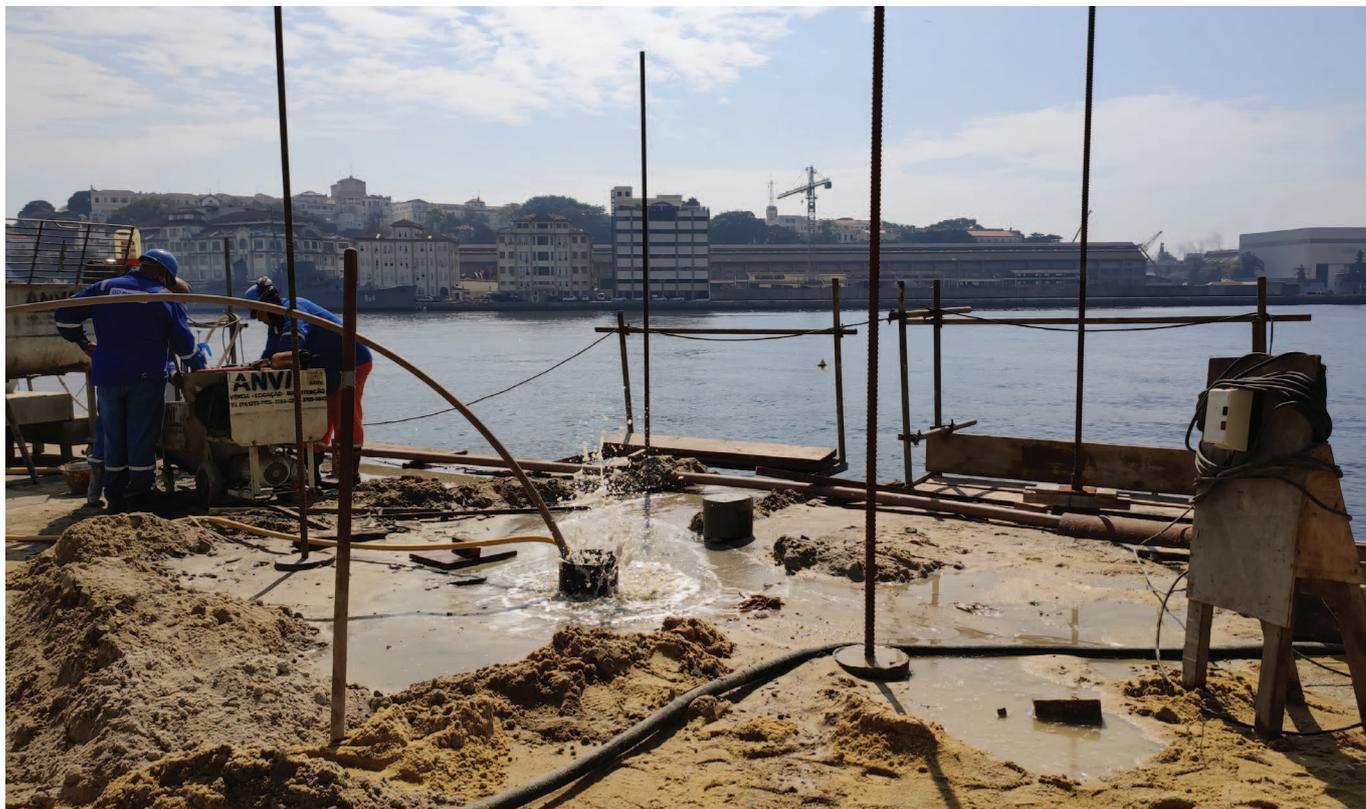
Na etapa de cravações, a empresa contratada para a execução da obra encontrou solo mais resistente do que o previsto inicialmente, obtendo nega da estaca em profundidades médias de 35 m, consideravelmente inferior ao comprimento estimado em projeto, de 60 m. Devido a essa discrepância, houve a execução de sondagens de reconhecimento nos furos e mobilização de um equipamento de cravação com martelo de 3,3 toneladas (maior do que o previsto e utilizado até aquele momento, de 2 toneladas).

A conclusão obtida dos estudos foi que, devido ao formato circular vazado da estaca, parte do solo cravado acabava mobilizado por atrito dentro da estaca, aumentando

*Realização de limpeza por circulação de água na extremidade de cravação da estaca, permitindo a ultrapassagem da cota de falsa nega.*

virtualmente a resistência de ponta da cravação, sem aumentar a capacidade de carga real da estaca, num efeito conhecido como “embuchamento”. Assim, durante a cravação, ao ser atingido o resultado inicial impenetrável, com nega de 3 mm, era realizada a limpeza por circulação de água, ou “desembuchamento”, permitindo a continuidade da cravação, ultrapassando a falsa nega, até o atingimento de uma camada mais profunda e com a capacidade necessária.

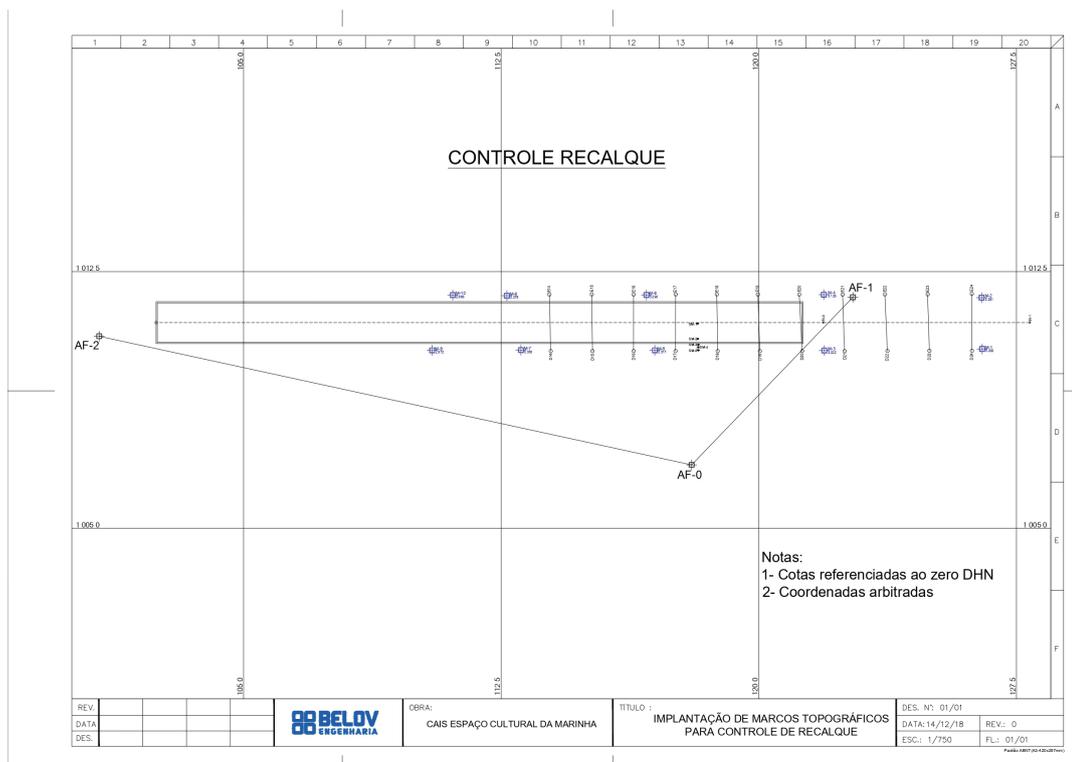
Locação dos pontos de controle do píer e pontos georreferenciados para medição. Fonte: BELOV

movimentações anormais da estrutura portuária durante a obra, que pudessem sinalizar risco aos usuários. Através desse controle, realizado semanalmente, foram observadas variações de cotas totais de, no máximo, 10 mm ao longo de toda a execução da obra, mesmo em períodos críticos de execução de perfurações e de cravações.

Embora a estrutura esteja reforçada e considerando a variabilidade constante das marés na Baía de Guanabara, é recomendada a continuidade da realização de controle de recalques da estrutura, de maneira a atestar a estabilidade proporcionada pelas obras de reforço e conferir a estanqueidade dada aos aterros do píer, pelo reforço das cortinas realizado concomitantemente à execução das estacas.

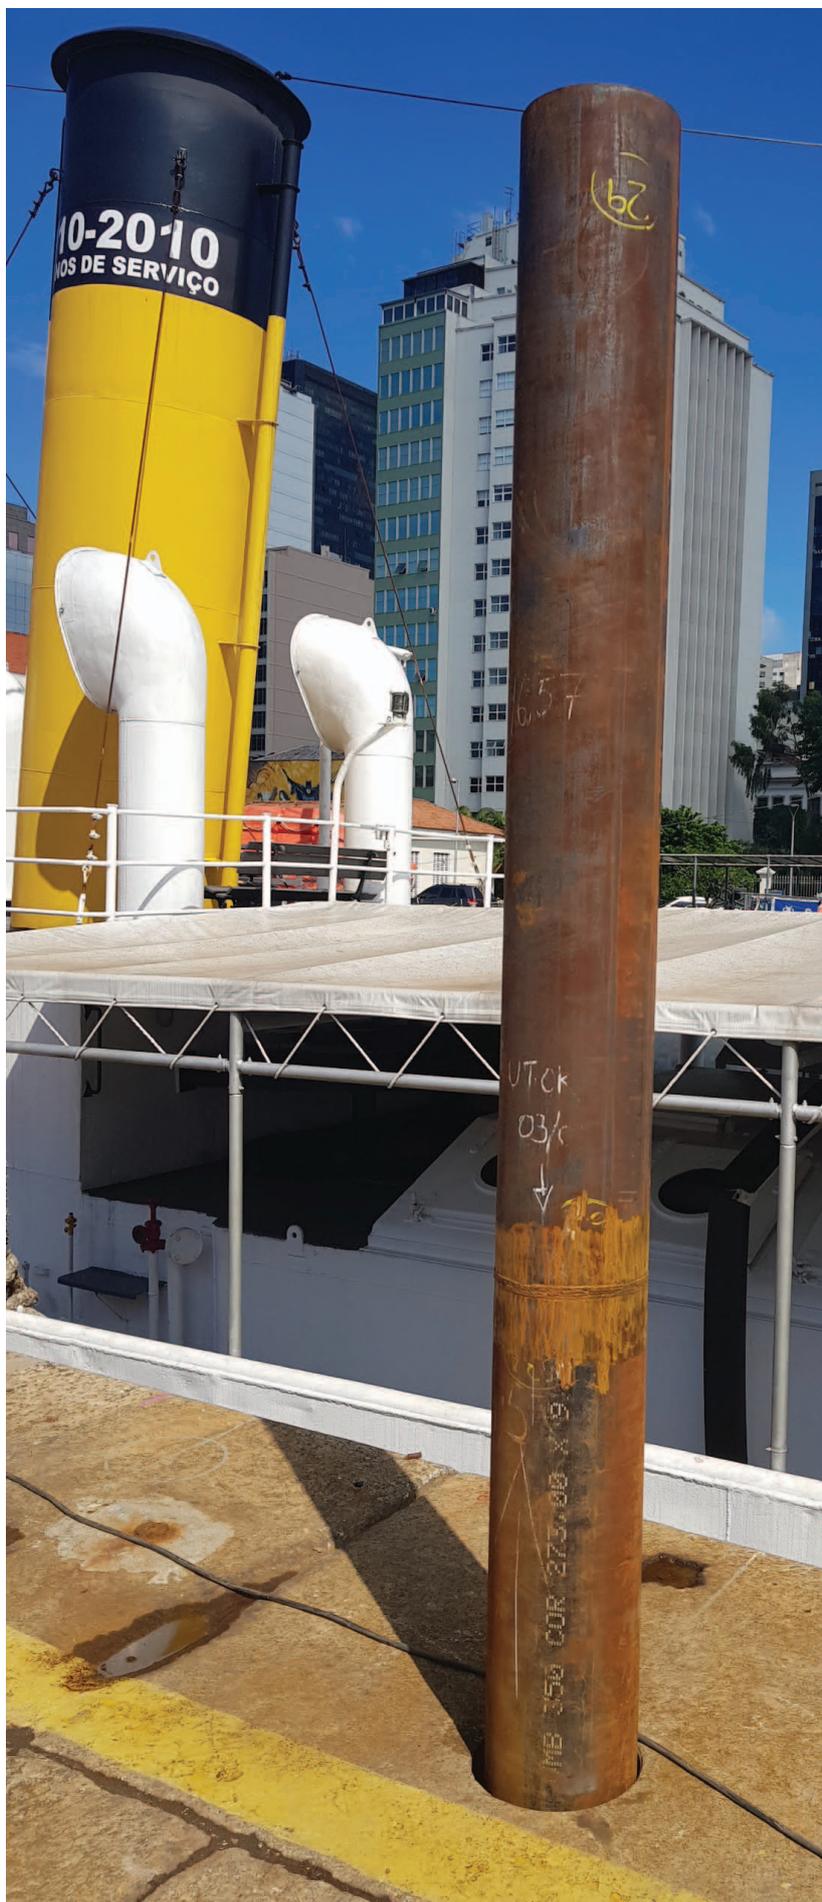
As estacas metálicas, depois de cravadas nos furos, chegaram a comprimentos que variaram de 28 a 42 m. Uma vez que os tubos metálicos são comercialmente fornecidos em comprimentos de 8 a 12 m, foi necessária a realização de soldas ao longo da extensão da estaca. Porém, a seção da junta soldada representa um trecho de fragilidade na estaca, o qual foi altamente solicitado por esforços compressivos e de alta energia durante o processo de cravação.

Detalhe do aspecto final de uma junta de solda executada nas estacas metálicas.

Assim, foram realizados controles de soldagem em todos os perfis cravados. Todas as soldas executadas na obra foram realizadas na presença de um inspetor de soldagem, devidamente habilitado. Cada solda realizada possui um relatório de inspeção visual, que atesta as condições da junta, antes (pre welding) e depois da soldagem (post welding), totalizando 767 juntas de soldagem. Destas, 76 (10%) foram inspecionadas utilizando equipamentos de ultrassom, de maneira a atestar a integridade das soldas executadas através de pequenos carregamentos dinâmicos (impulsos mecânicos).

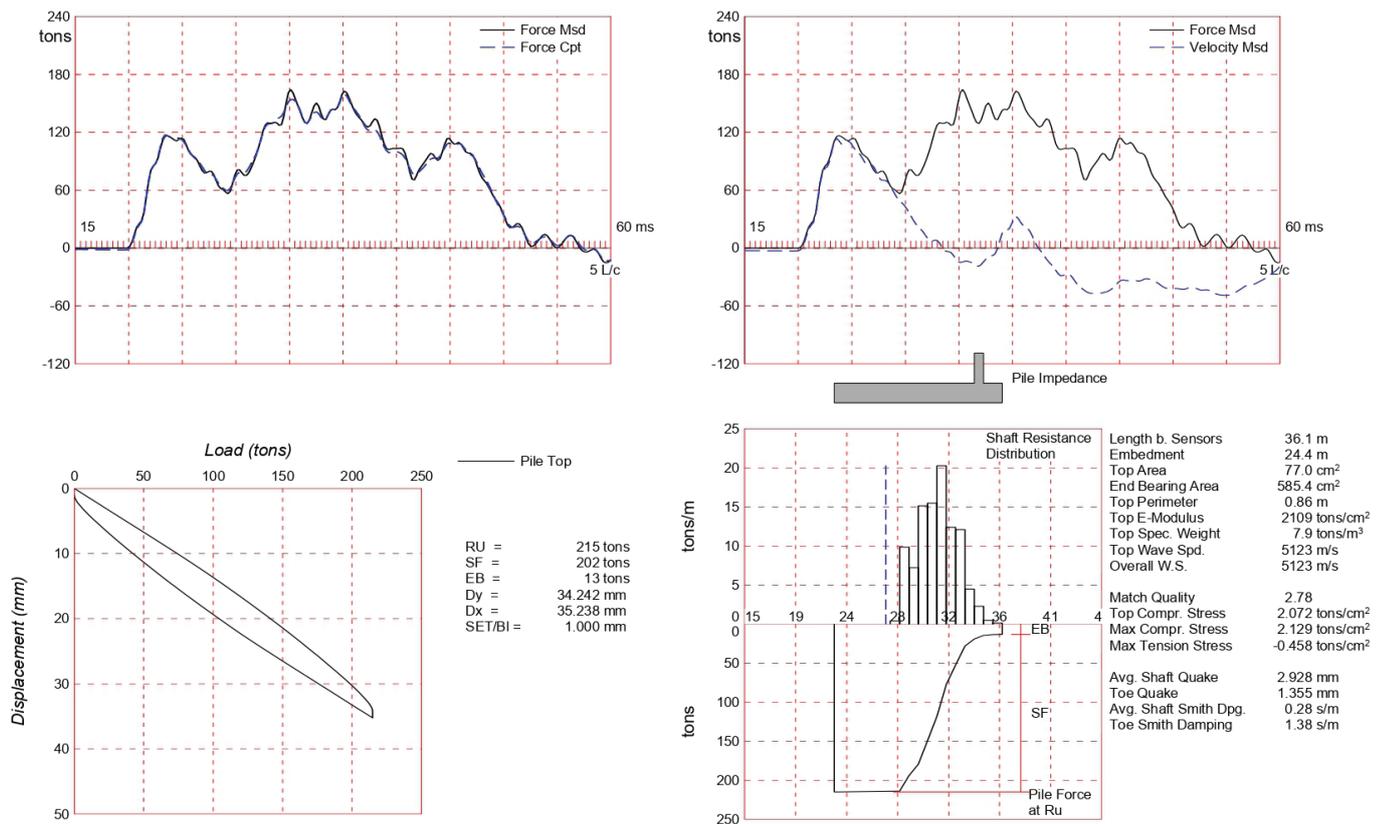
Das 144 estacas cravadas, foram realizados onze ensaios dinâmicos do tipo “CAPWAP”, que forneciam a capacidade de carga (por atrito lateral e por resistência de ponta), com base nos sinais obtidos após a aplicação de golpes mecânicos na estaca, através de sensores localizados em seu comprimento. Adicionalmente, foi realizado um ensaio de carga estática, de carregamento tipo “lento”, obtendo uma curva do tipo “carga (tf) x deslocamento (mm)” que, através de extrapolações teóricas, fornece a capacidade de carga total do elemento cravado.

Resultado do processamento dos sinais do ensaio CAPWAP em uma das estacas metálicas cravadas.  
Fonte: PDI Engenharia

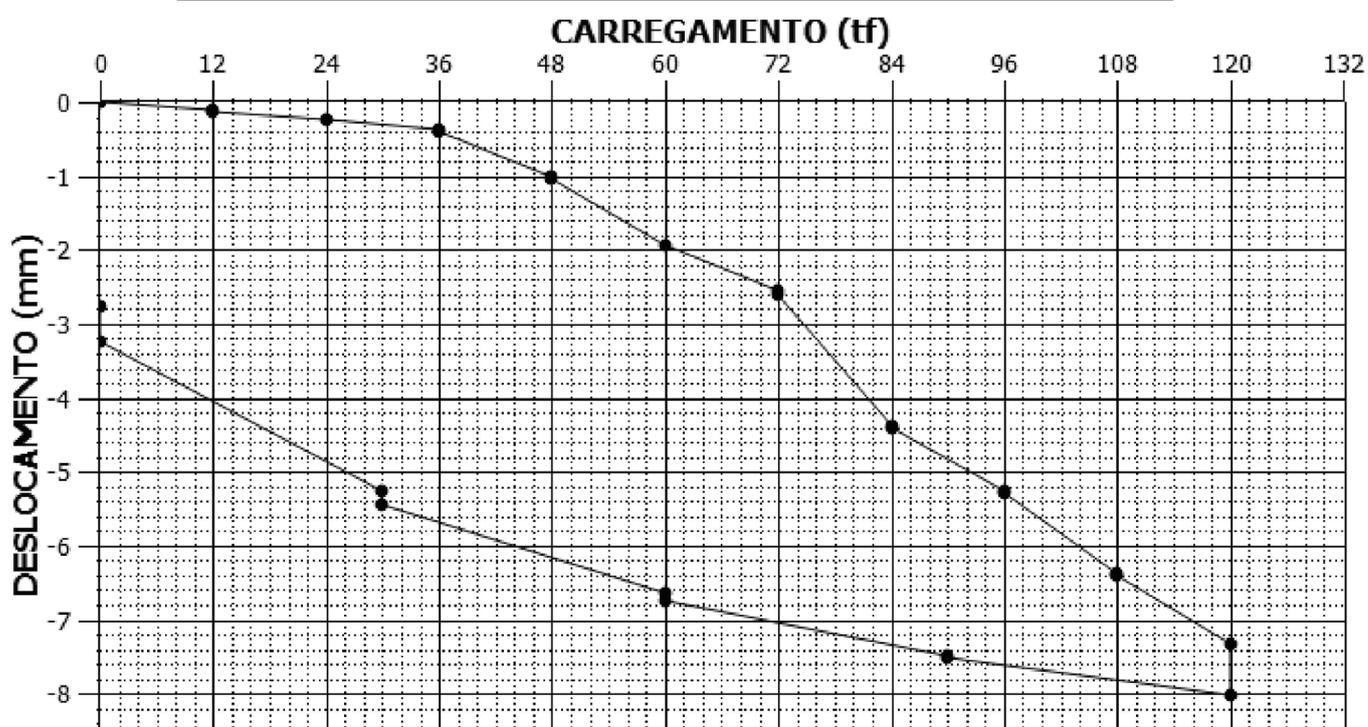
Curva carga-deslocamento resultante da prova de carga estática.
