ARA SAN JUAN – O SUBMARINO QUE DESAPARECEU

Almirante de Esquadra Kleber Luciano de Assis

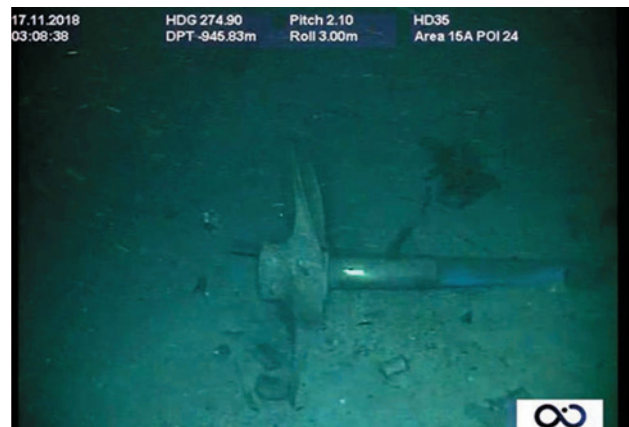
As fotos dos destroços mostram os lemes para cima, os mastros recolhidos — a meu ver, confirma não estar “esnorqueando” e o casco resistente retorcido e amassado mostra que o submarino não foi invadido pela água antes de atingir a cota de colapso e sim ao ultrapassar aquela profundidade. É possível que tenham ocorrido explosões internas, causadas pela alta concentração de hidrogênio, mas não o suficiente para romper o casco resistente. É a minha opinião.

Figura 3: Parte dos destroços do ARA *San Juan*.
