BASE NAVAL DO RIO DE JANEIRO

PORTA-BATEL

Edição III - 2º Semestre de 2016

RETIRADA DAS LINHAS DE EIXO DO NAVIO-ESCOLA "BRASIL"

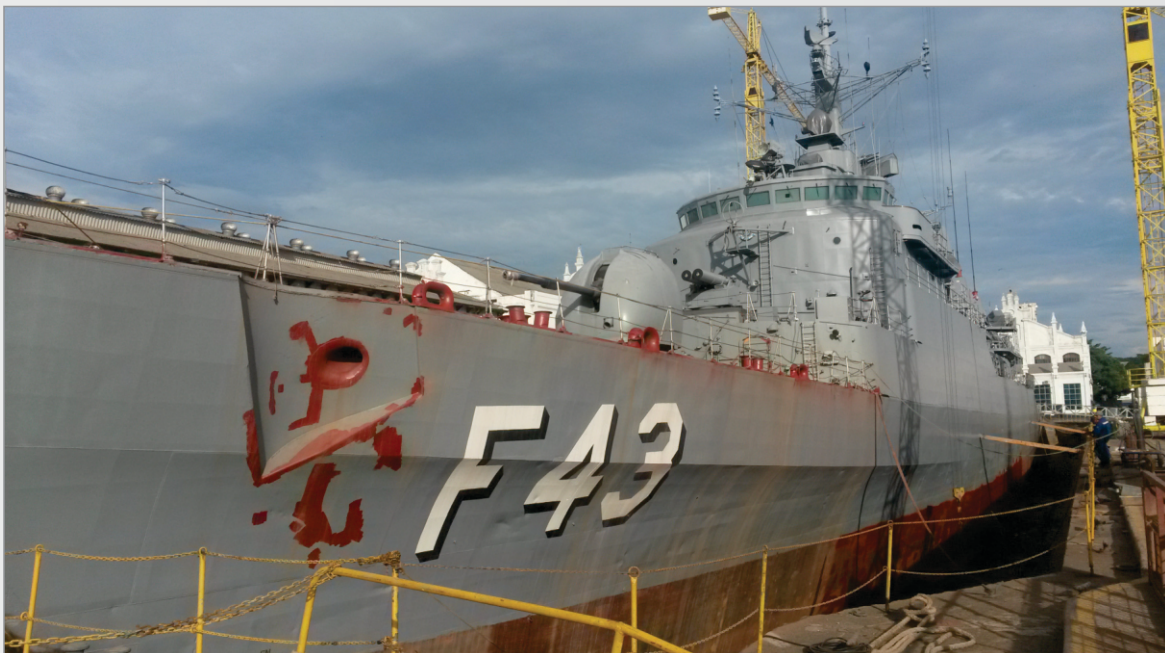
- **ação do vento** - diferentemente do dique Alte. Jardim do AMRJ, onde, normalmente, são realizados os tilt tests, as FCN, quando docadas na BNRJ, não ficam protegidas dos ventos (foto 1). Esse inconveniente dificulta a estabilização do navio nas condições do teste, nas ocorrências de ventos, mesmo com baixa intensidade. Tal ação é agravada pelo desfavorável azimute do dique Alte. Branco, que faz os navios docados ficarem com suas maiores áreas vélicas – costados e superestruturas – voltadas para o sudoeste.

Foto 1 – F Liberal docada no Alte. Branco, destacando as extensas áreas vélicas do costado e superestrutura, não protegidas pelas paredes do dique e expostas à ação do vento.

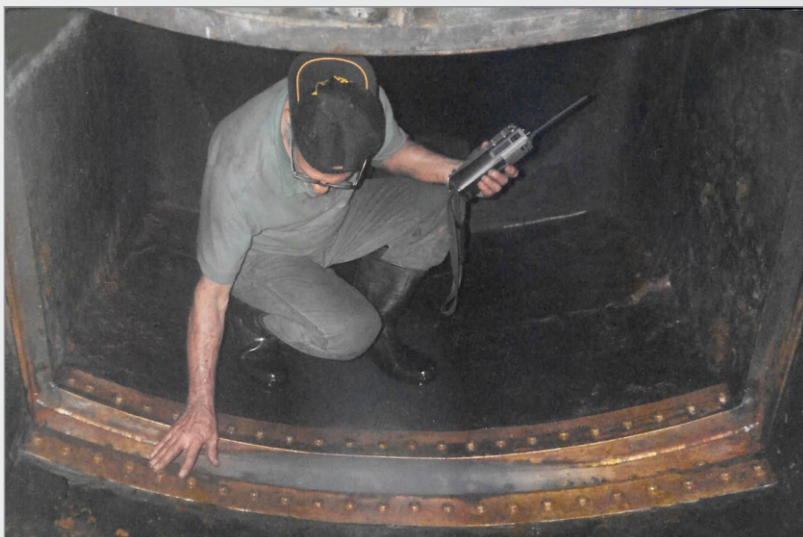
- **precariedade na estanqueidade entre os dois diques** - os diques Alte. Branco e Alte. Brazil são interligados por uma grande galeria, onde se encontram as aspirações das suas bombas de esgoto. A segregação dos diques, da citada galeria, é feita por intermédio de duas grandes válvulas tipo comporta, cujas sedes possuem sessenta polegadas de largura por setenta de altura. Seus corpos em ferro fundido estão alojados na rocha, abaixo do fundo dos diques. São operadas por grandes atuadores hidráulicos no interior da Casa das Bombas de Esgoto dos diques. Como a vedação dessas centenárias válvulas não é perfeita, sempre que um dos diques está alagado, há passagem de água para o interior da citada galeria e, se não houver bomba de esgoto auxiliar em funcionamento, a água, inevitavelmente, fluirá para o outro dique, caso ele esteja seco. Consequentemente, a precária estanqueidade entre os diques causa uma queda no nível de alagamento do dique em tilt test, provocando um perigoso “enforcamento” das escoras posicionadas entre o casco e as paredes laterais do dique, com possíveis riscos de ruptura de escoras ou, ainda, ocorrência de mossas nos costados do navio. Tal problema inexistia nos tilt tests dos Contratorpedeiros, pois, como eles permaneciam levemente assentados nos picadeiros, mesmo na ocorrência de abrupta redução no nível de alagamento do dique, não havia riscos de “enforcamento” das escoras laterais.

Foto 2 – Detalhe do reparo da válvula de aspiração do dique Alte. Branco, com instalação de encamisamento não ferroso na sua sede.

Para corrigir a falta de estanqueidade entre os diques, foram realizados dois grandes reparos nas suas válvulas de aspiração - Alte. Branco, em 1992 e Alte Brazil, em 1996, que consistiram no encamisamento das suas grandes sedes de ferro fundido (foto 2) e na fabricação de novas comportas, em substituição às antigas (foto 3), que se encontravam muito degradadas, por mais de meio século de uso contínuo. Embora o problema tenha sido bem mitigado com os citados reparos, a perfeita estanqueidade daquelas válvulas não foi alcançada.

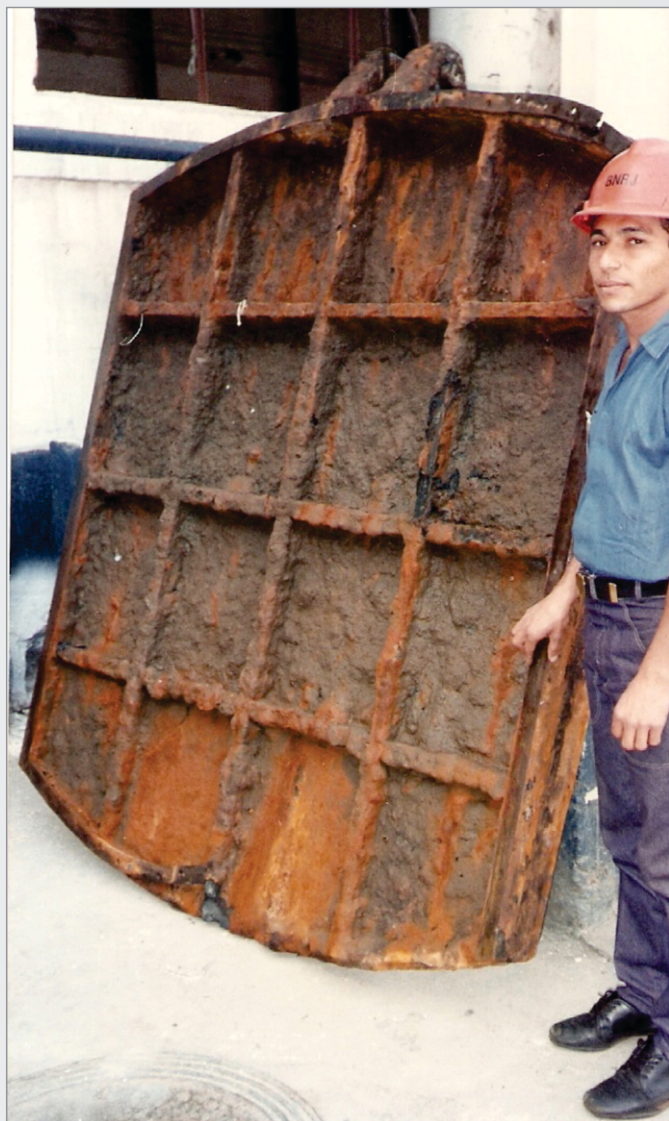
Foto 3 – Antiga comporta (1,7 t) degradada retirada para servir de modelo para a fabricação de outra nova, em ferro fundido nodular.

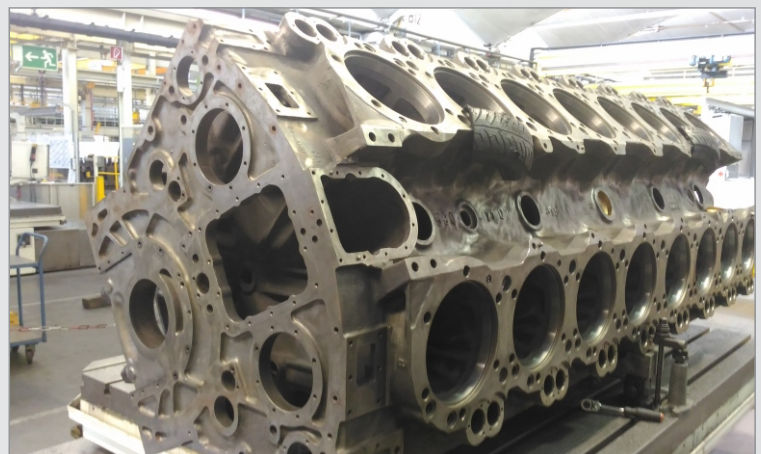
Foto 6 – Bloco do motor após desmontagem e limpeza na MTU-F. Não será substituído.

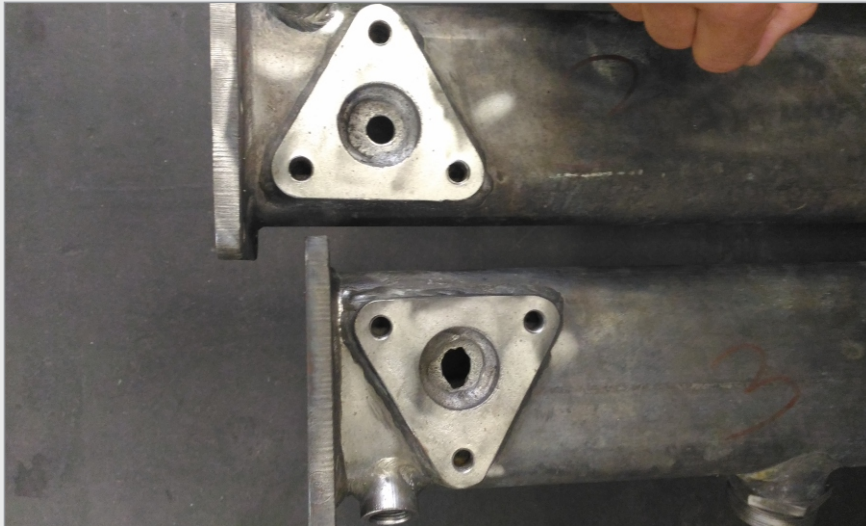
Foto 7 – Rede de água de resfriamento dos cabeçotes onde se verificou furos de passagem de água aumentados em função de corrosão. Item será substituído.

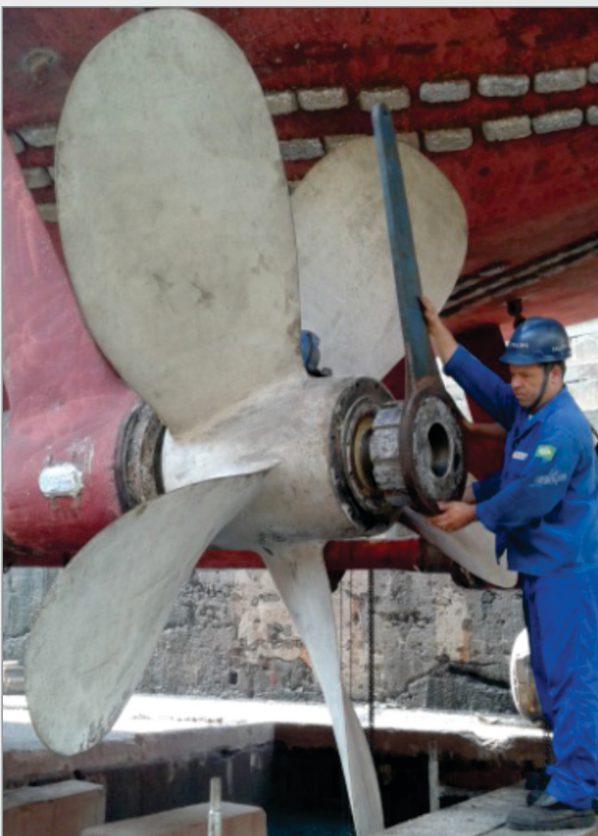
Foto 1 – Desmontagem dos Hélices.

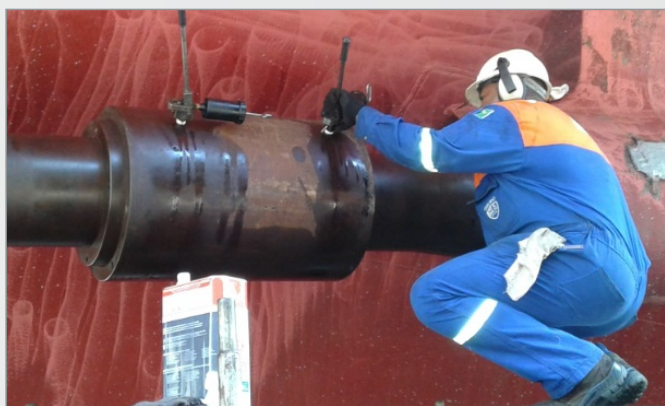
Foto 3 – Desacoplamento das luvas SKF.

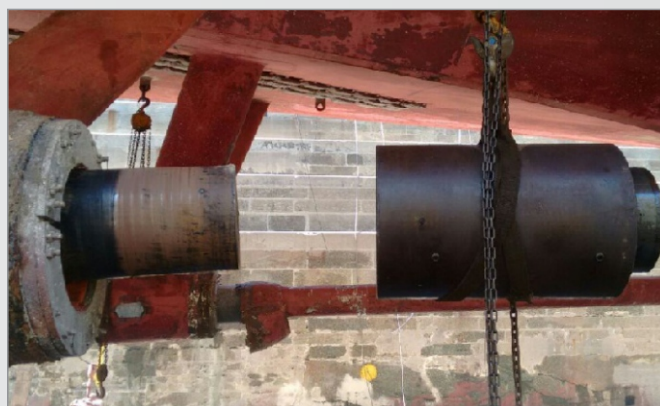
Foto 4 – Desmontagem das Luvas SKF.

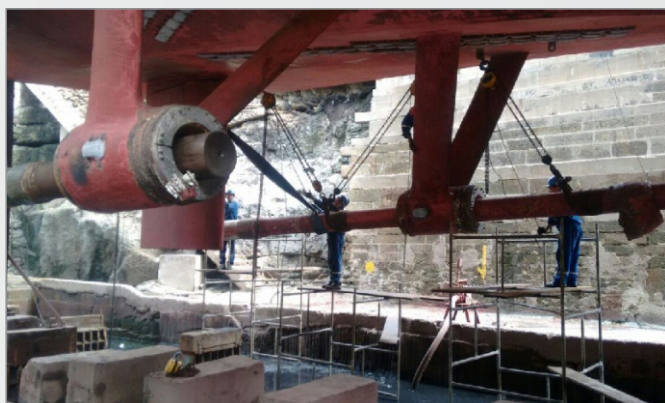
Foto 5 – Desmontagem das seções de eixo Expostas e Propulsoras das linhas de eixo de BB e BE.

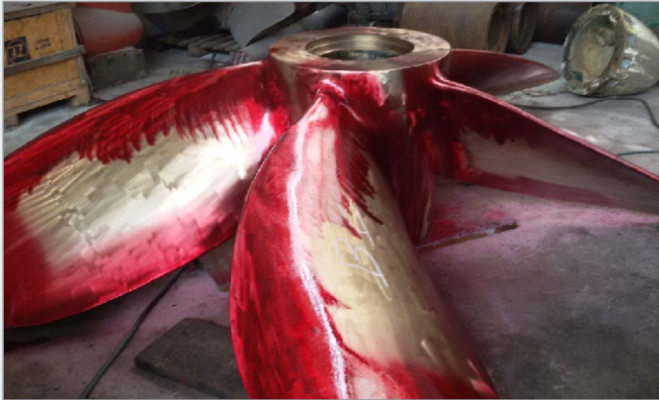
Foto 11 – Inspeção de Líquido Penetrante (LP) nas Pás dos Hélices.

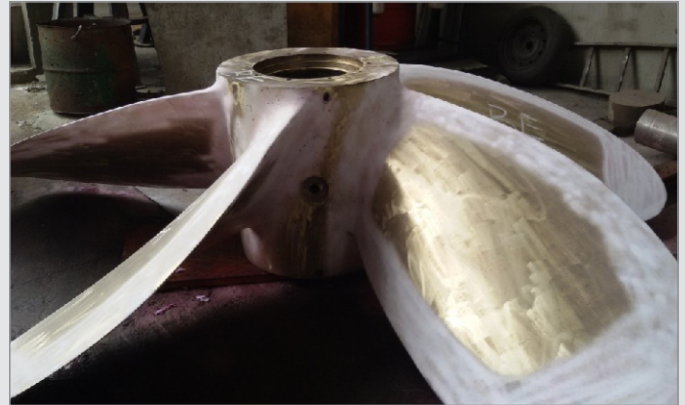
Foto 12 – Inspeção de Líquido Penetrante (LP) nas Pás dos Hélices.

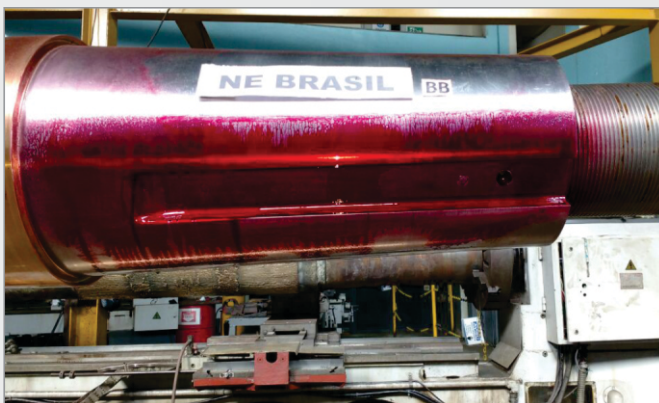
Foto 13 – Inspeção de Líquido Penetrante (LP) no rasgo de chaveira na seção de eixo Propulsor.

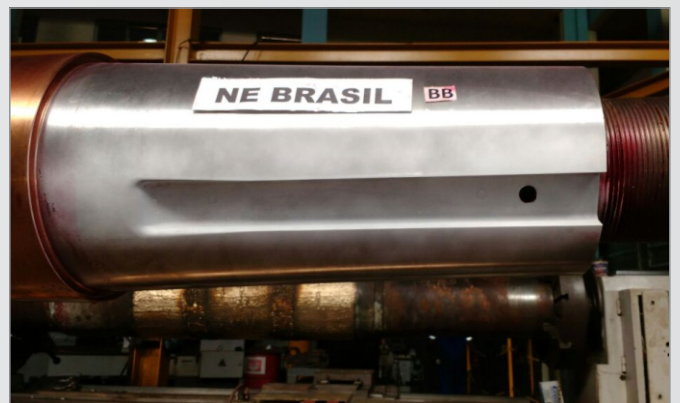
Foto 14 – Inspeção de Líquido Penetrante (LP) no rasgo de chaveira da seção de eixo Propulsor.

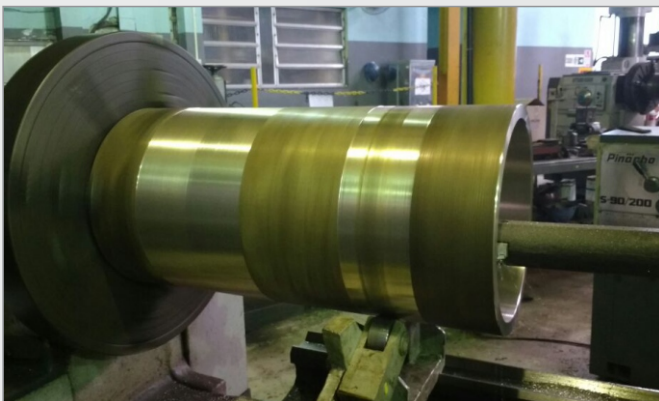
Foto 15 – Usinagem da camisa dos moentes da seção de eixo Exposta

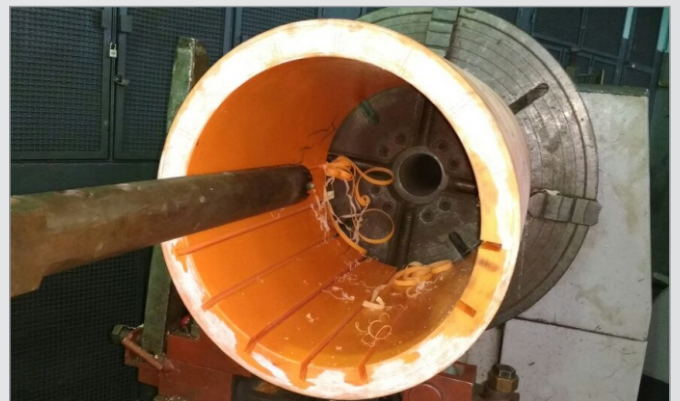
Foto 16 – Usinagem dos moentes das seções de eixo Exposto e Propulsor.

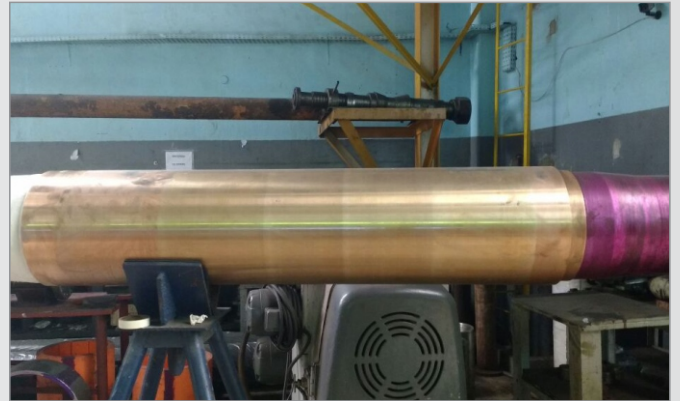
Foto 18 – Usinagem dos moentes das seções de eixo Exposto e Propulsor.

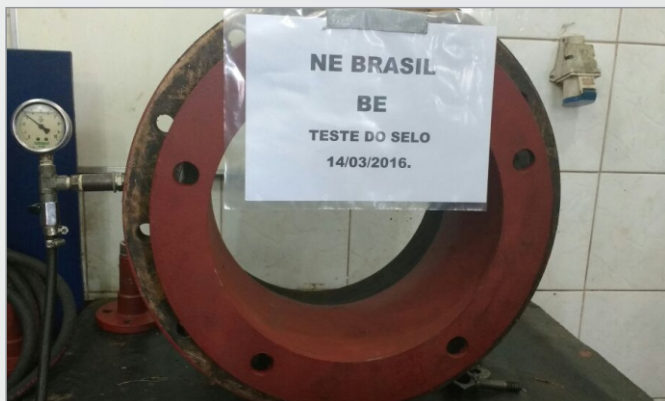
Foto 21 – Teste do selo inflável de BE.

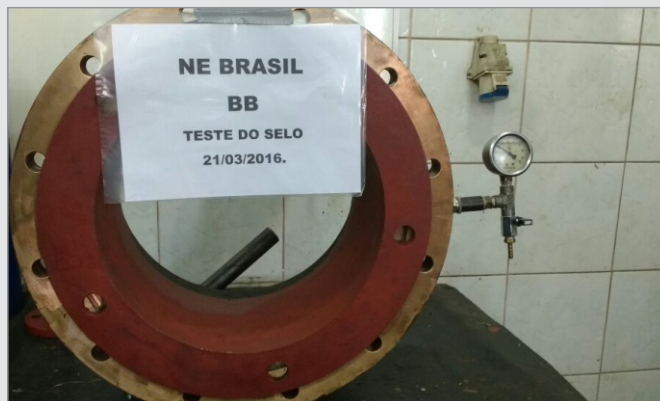
Foto 22 – Teste do selo inflável de BB.

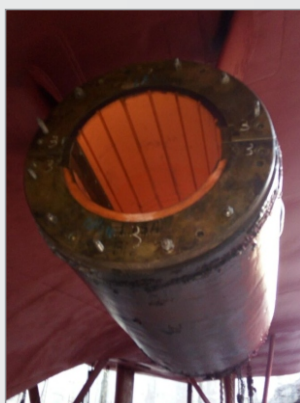
Foto 24 – Montagem da bucha THORDON no pé de galinha principal.

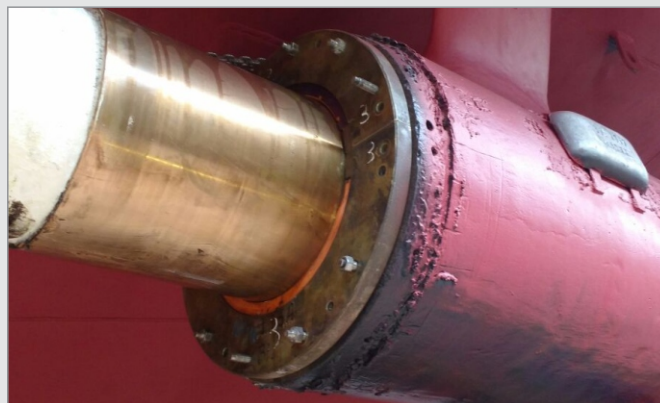
Foto 25 – Montagem da bucha THORDON no pé de galinha intermediário.

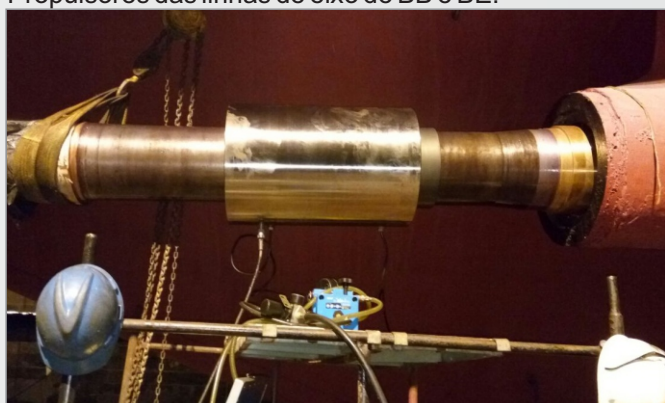
Foto 28 – Acoplamento da luva SKF.

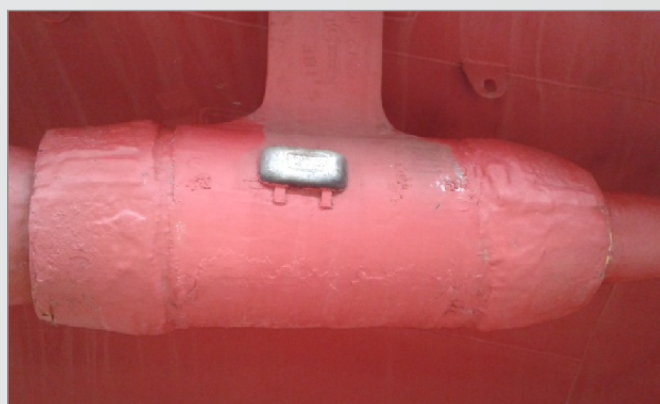
Foto 31 – Pintura e fixação de anodo de zinco.
