### Esquadrão HU-1

### Esquadrão HU-2

### Esquadrão HU-41

### Esquadrão HA-1

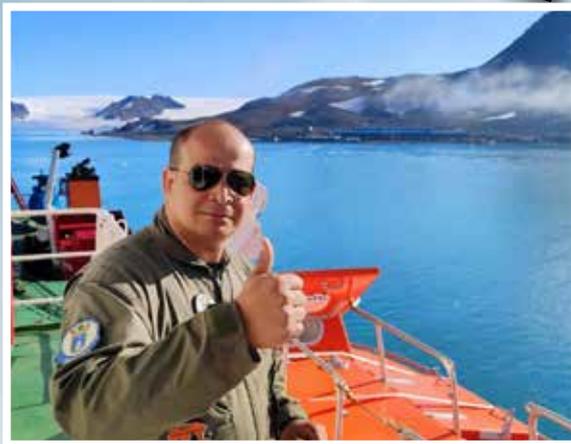
Por ocasião de inspeção após uma intervenção de manutenção na Aeronave UH-12 N-7084, foi identificada uma dificuldade de visualização do nível de fluido hidráulico no reservatório. Consequentemente, foi preciso remover a tampa do bocal de abastecimento do reservatório e do filtro “chapéu de bruxa” para visualizar o óleo. Em decorrência deste procedimento, foi detectada a existência de água no filtro e no sistema hidráulico da aeronave. A persistência e a assertividade do SG Manoel Ruy mitigaram um relevante risco associado à contaminação de fluido hidráulico.

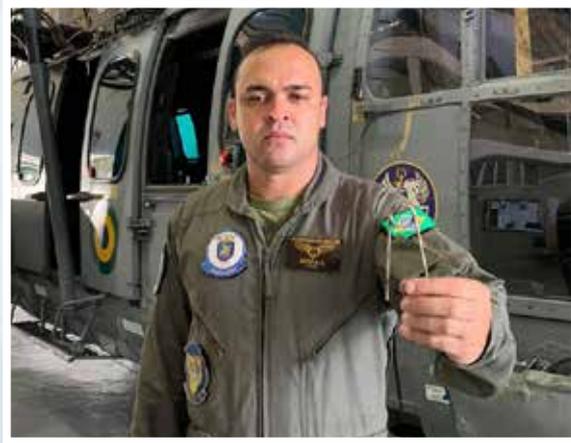
Em um voo de adestramento de resgate noturno no mar, o CB AV-SV Assis demonstrou atenção e elevada consciência situacional quando durante o acionamento da aeronave UH-15 N-7202, ao reportar que alguma peça havia se desprendido. Os motores foram cortados e a aeronave inspecionada, quando foi encontrado um grampo da pá no compartimento da transmissão da aeronave e o outro no mato adjacente. O profissionalismo, iniciativa e elevado grau de consciência situacional do militar possibilitou a adoção de medidas a tempo de impedir possíveis consequências mais graves ao voo.

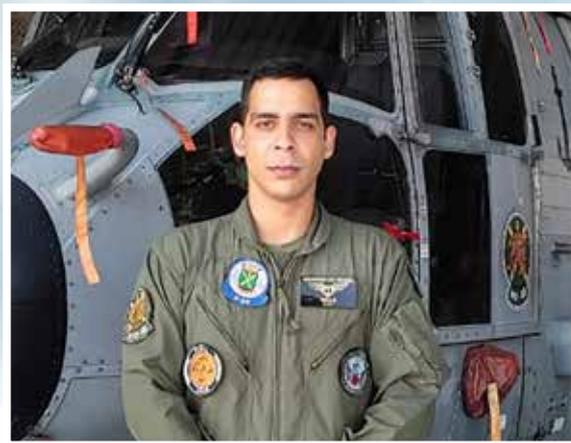
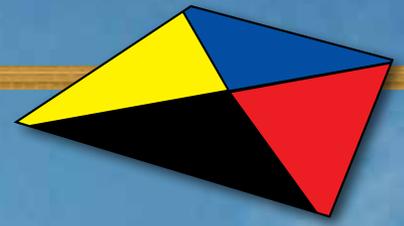
No dia 06 de setembro de 2021, o CB AV-MV Mateus dos Santos Mello, recém-qualificado fiel de aeronave UH-15, realizava sua primeira inspeção “Antes do Primeiro Voo do Dia (APV)”, quando observou um dano na bucha de fixação de uma das pás do rotor principal. Face à sua observação, houve a necessidade de substituição da referida pá. Cabe observar que o dano era pequeno e o local de difícil visualização, demonstrando que o militar estava atento e desempenhando suas funções com zelo, comprometimento e preocupação com a segurança das operações.

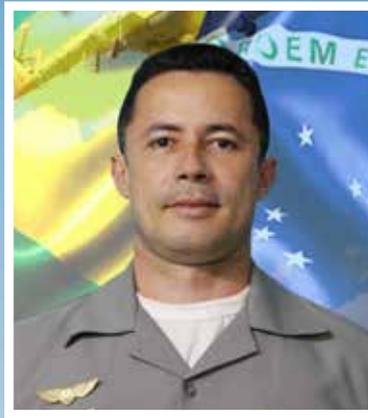
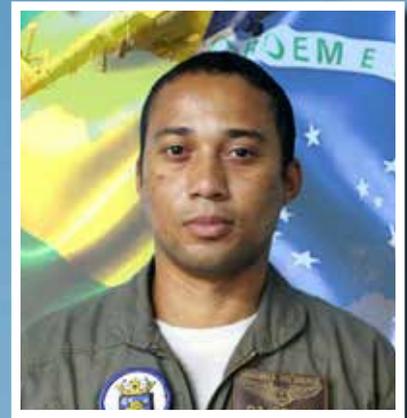
**D**urante o serviço de desmontagem da transmissão principal realizado após a detecção de vibração excessiva na aeronave N-4001, o 1º SG AV-MV Barros e o 3º SG AV-MV Da Costa observaram desgaste por atrito na bucha e no espaçador que interligam os comandos e controles de voo à cabeça do rotor principal. Tal fato contribuiu para que uma ocorrência aeronáutica com graves consequências fosse evitada.

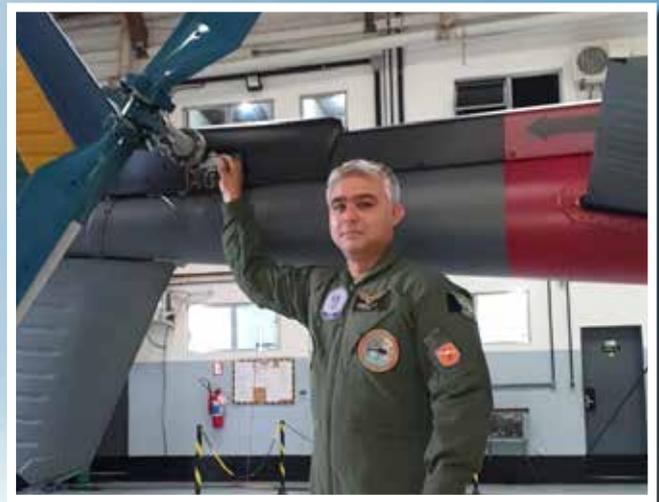
**O** 2º SG AV-MV STRAUB, fiel da aeronave N-7054, contribuiu de forma relevante para a Segurança de Voo quando identificou um barulho anormal nos pedais, por ocasião da inspeção diária na aeronave, que iria decolar para o cumprimento da missão Ágata. Durante a realização dos procedimentos previstos pelos Mecânicos de Manutenção Aeronáutica, foi identificada uma folga no guinhol do platô do rotor de cauda acima do limite previsto no manual de manutenção. A elevada consciência situacional do militar contribuiu sobremaneira para que um acidente aeronáutico pudesse ser evitado.
