O dia em que a luz de alarme “âmbar” tornou-se “vermelha”

POR CAPITÃO DE FRAGATA EDGARD CARDOSO GAMA

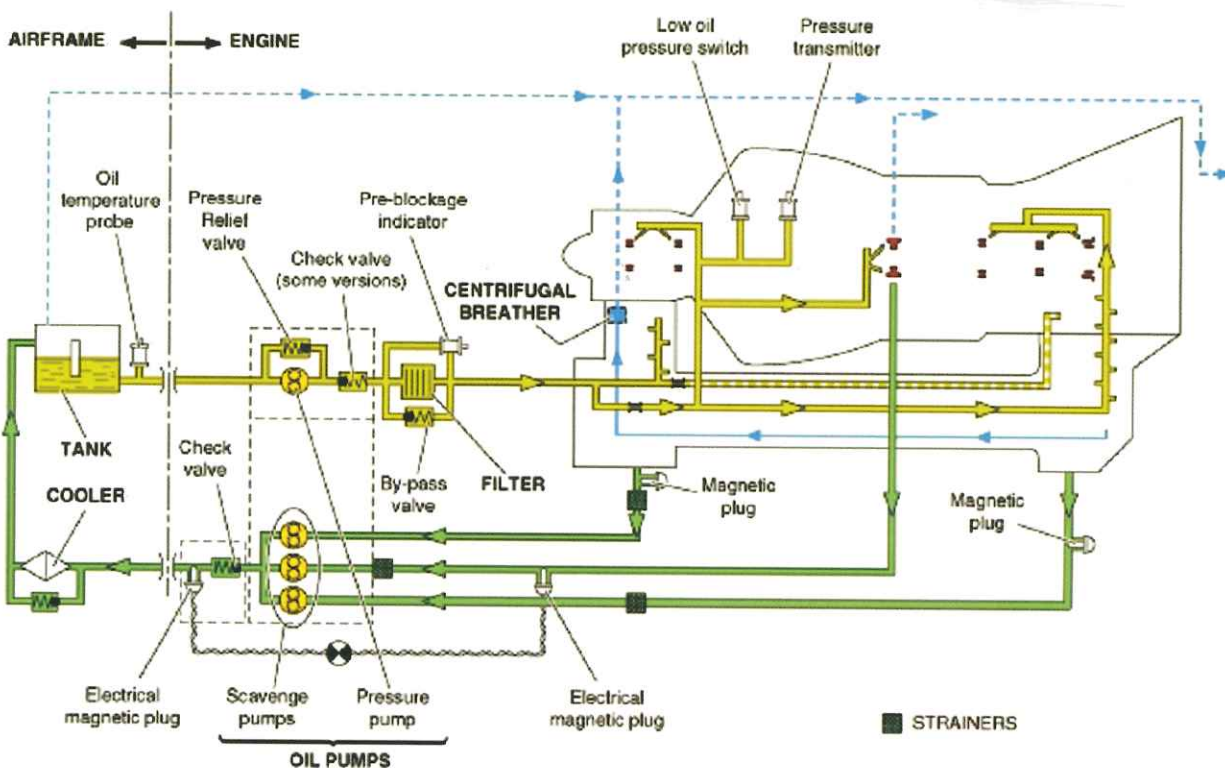
OIL SYSTEM - DESCRIPTION

O sistema de lubrificação do motor ARRIEL 1B, que equipa as aeronaves UH-12, possui quatro detectores magnéticos de limalha, sendo que, desses, apenas dois, por situarem-se em regiões mais críticas, possuem a indicação no painel de alarme. Um desses está diretamente associado à linha de retorno do óleo lubrificante do rolamento G3, rolamento localizado no Módulo #3 do motor, após o 2º estágio da turbina geradora de gases, seção que trabalha com temperaturas da ordem dos 880° C e cuja falha tem como consequência o colapso do sistema de propulsão por travamento.
