OBRAS DE CONTENÇÃO DA ENCOSTA DO MORRO DO BONFIM NO COLÉGIO NAVAL

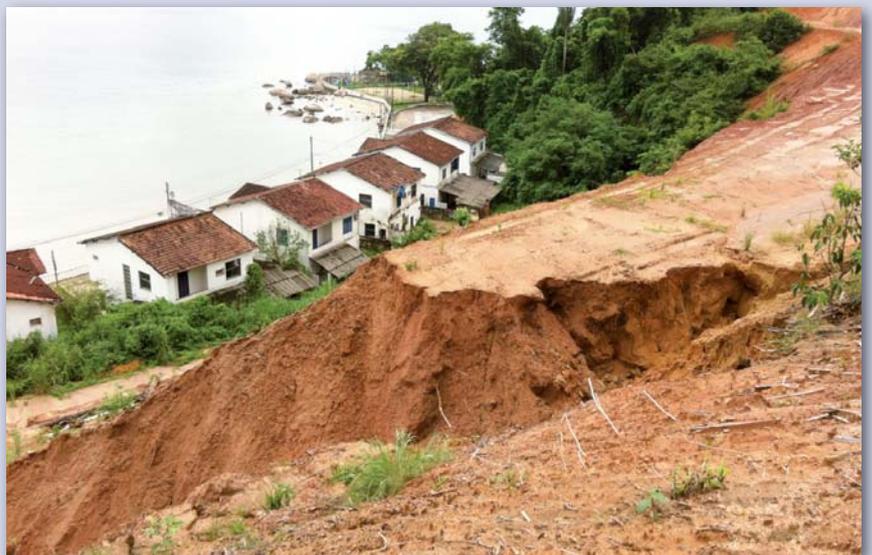
É importante recordar que em dezembro de 2009 ocorreram fortes temporais no Rio de Janeiro, com ênfase na região de Angra dos Reis, onde houve grave deslizamento da encosta do Morro do Bonfim, no Colégio Naval. Esse deslizamento atingiu as residências da vila naval localizadas a jusante da encosta, obrigando a interdição das mesmas devido aos estragos causados e ao risco iminente de novos deslizamentos (Figura 1).

Figura 1 - Vista parcial da encosta em fevereiro de 2013.

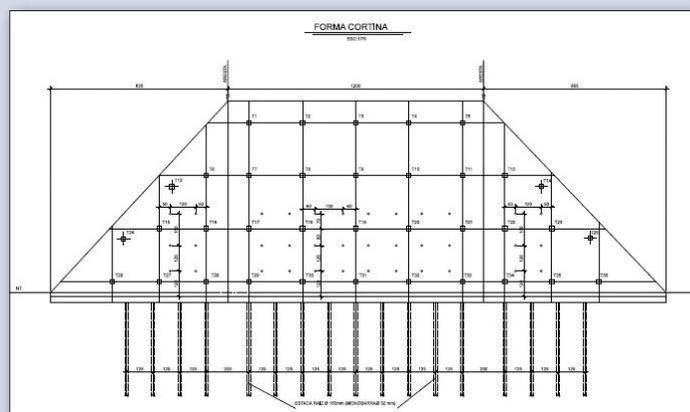
Figura 2 - Vista da cortina projetada (Projeto Básico).

A cortina foi formada por paramento em concreto armado de parede contínua, ancorada à parte estável do terreno por meio de tirantes protendidos e base estaqueada (Figura 2).

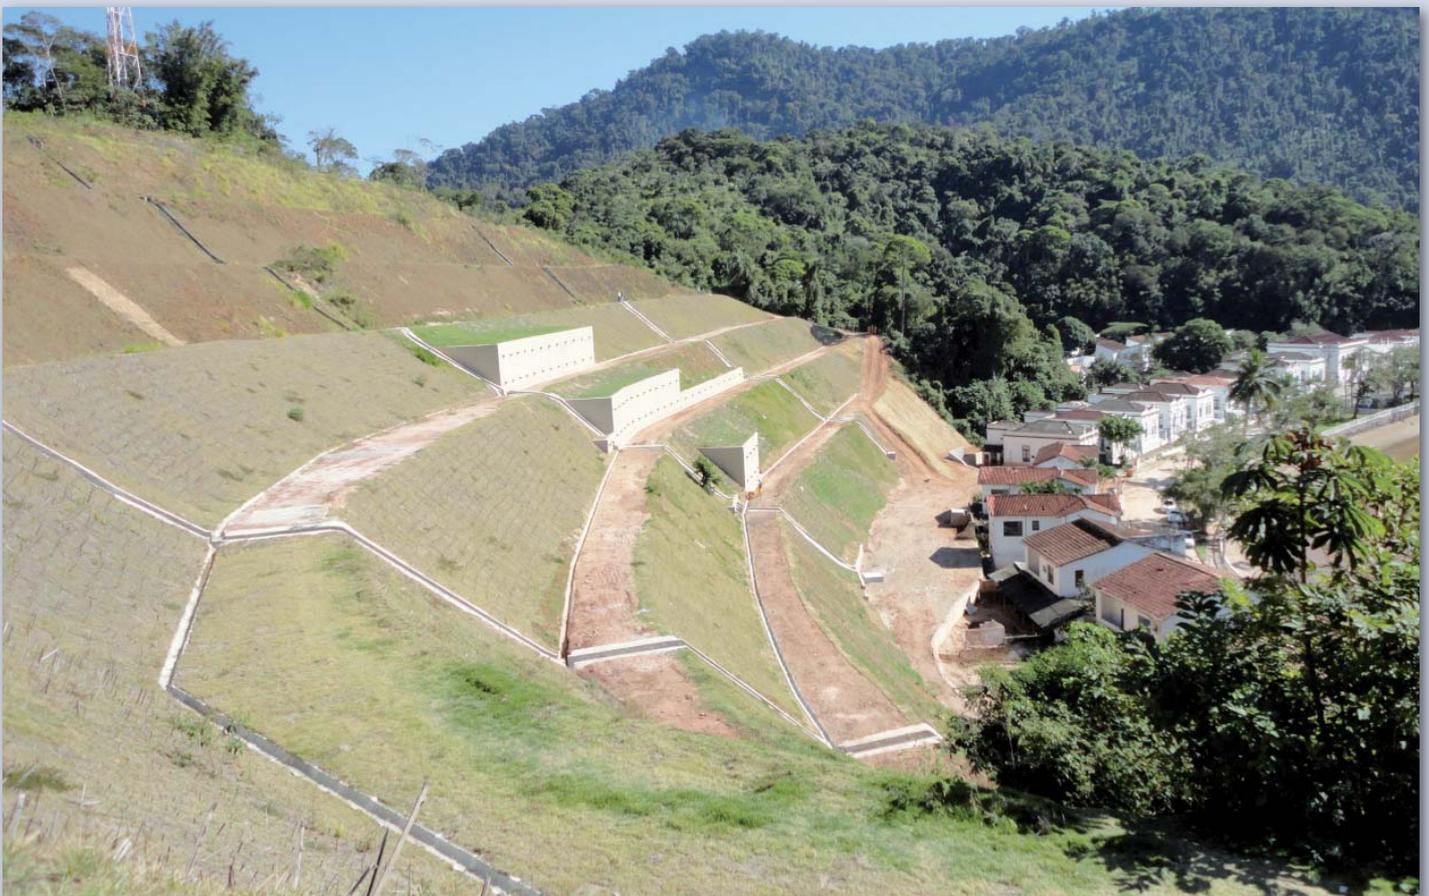
Figura 5 - Vista do sistema drenagem superficial (canaletas, escadas hidráulicas e caixas coletoras).

O sistema de drenagem superficial foi composto por canaletas tipo meia cana de 30 cm de diâmetro instaladas nos pés dos taludes, ligadas a caixas de passagem e posteriormente às escadas hidráulicas (canaletas em degraus) que desagüam nas caixas coletoras inferiores, as quais conduzem o fluxo, através de manilhas de 1,20 m de diâmetro à caixa de sedimentação para direcionamento adequado das águas pluviais (Figura 5)

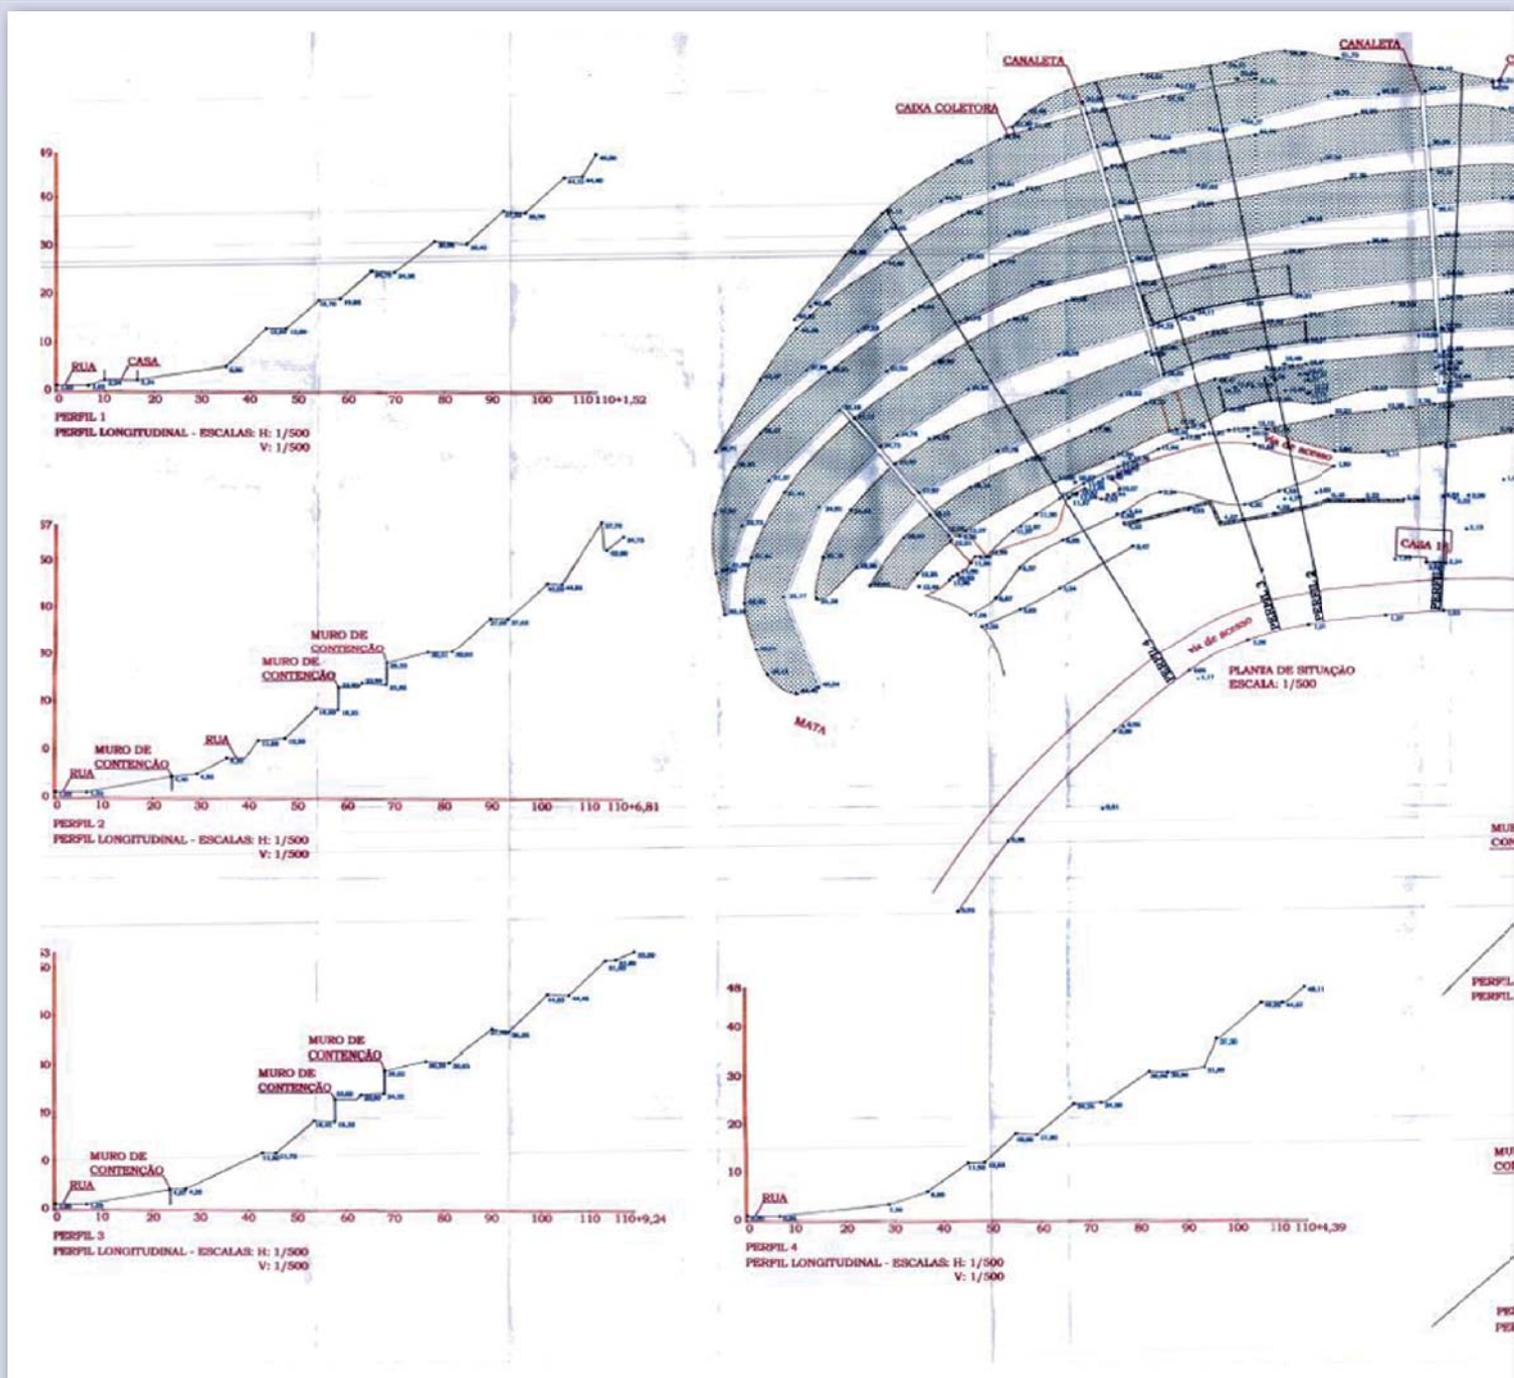
Desta forma, após análise e confronto da topografia anterior (Projeto Básico) com a topografia atual, verificou-se que uma única cortina atirantada era insuficiente geometricamente para sanar as áreas erodidas e/ou deslizadas.

Face às enormes crateras formadas pelos deslizamentos, quase a plano vertical, demonstrando ineficiência quanto à estabilidade dos taludes e as dificuldades operacionais para aplicação, optou-se pela supressão da implantação do solo grampeado sobre geomanta.

Figura 6 - Vista das 3 cortinas e dos 2 muros projetados (Projeto Executivo).

O projeto readequado compreende 3 cortinas atirantadas em cotas diversas, bem como 2 muros atirantados, sendo o primeiro na cota 30 e o segundo a montante das casas, visto que o muro

existente nesse local foi parcialmente destruído pelos deslizamentos de terra ocorridos (Figura 6).

O princípio básico da readequação do projeto objetivou tornar os taludes auto-sustentáveis por força das novas inclinações e das bermas de equilíbrio (plataformas), com aproveitamento máximo dos trechos existentes e/ou remanescentes sem evidências de rutura. O novo projeto também englobou a construção de cortinas e muros atirantados, revestimento vegetal dos taludes com grama

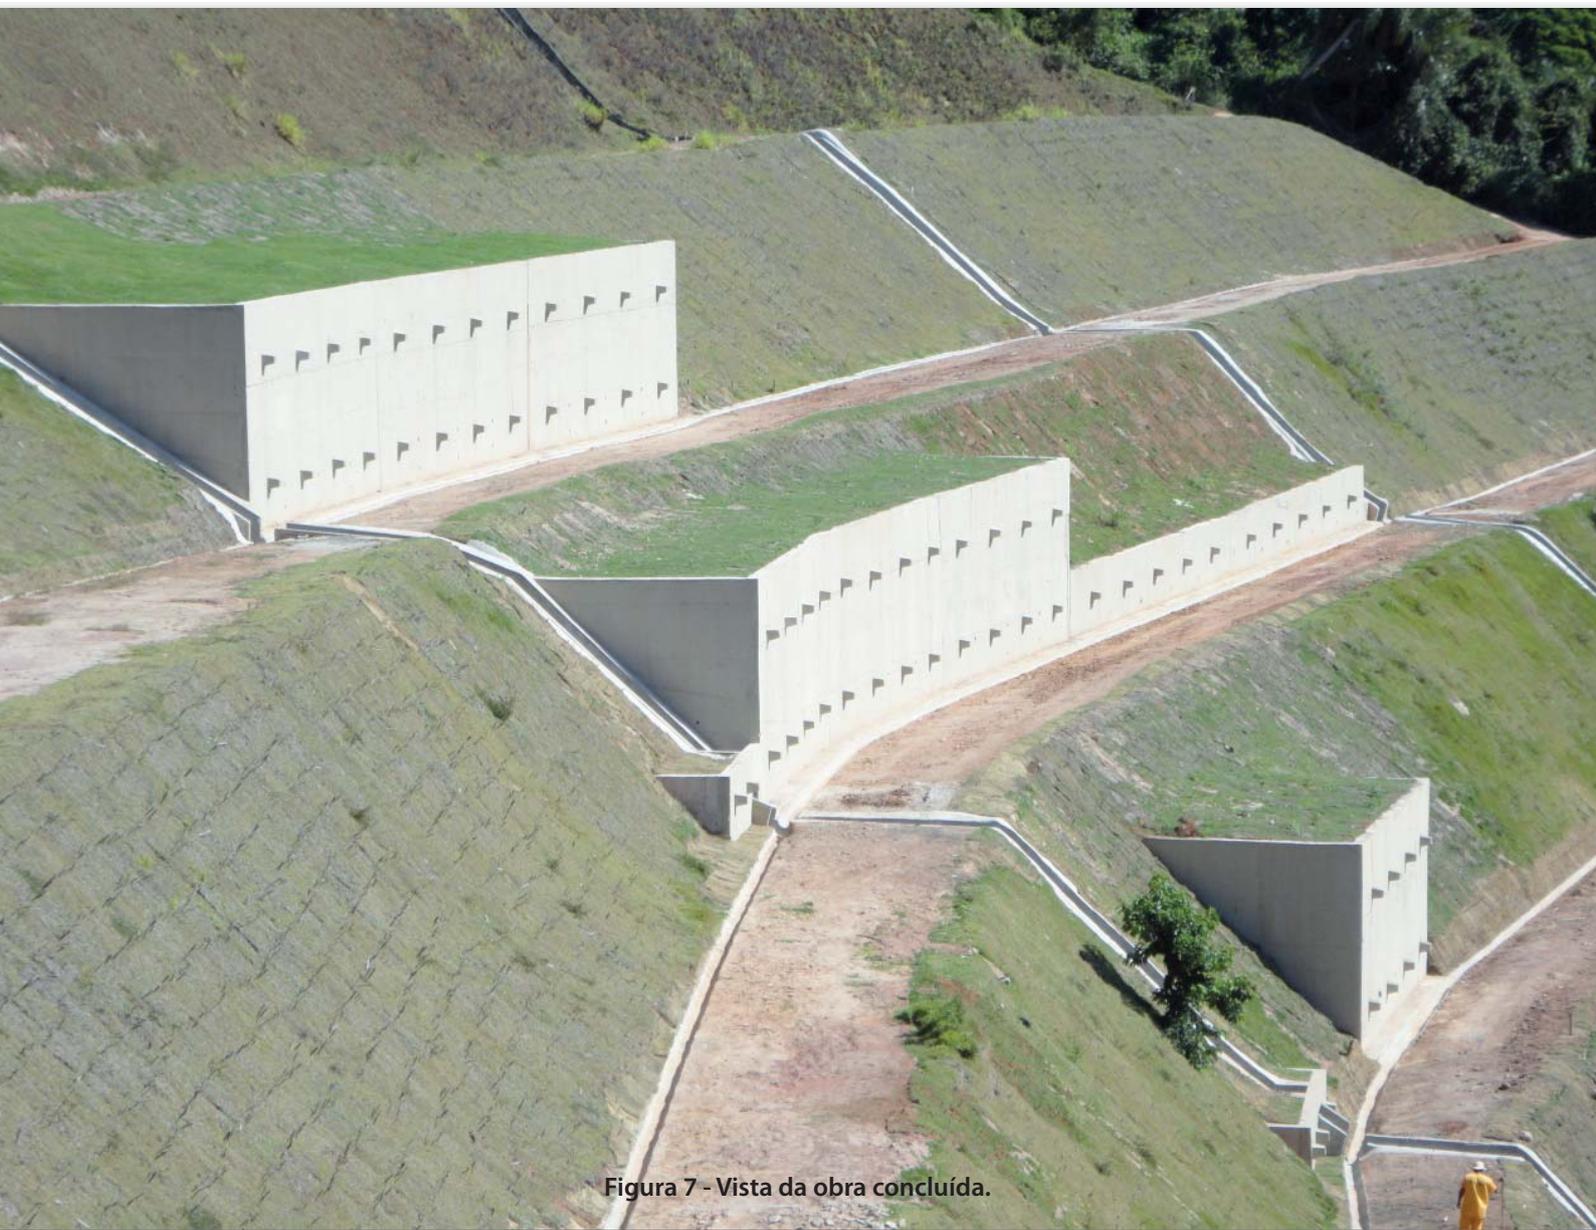
Figura 7 - Vista da obra concluída.
