O ABALROAMENTO DA FRAGATA HELGE INGSTAD

Capitão de Mar e Guerra (RM1) Carlos Norberto Stumpf Bento¹

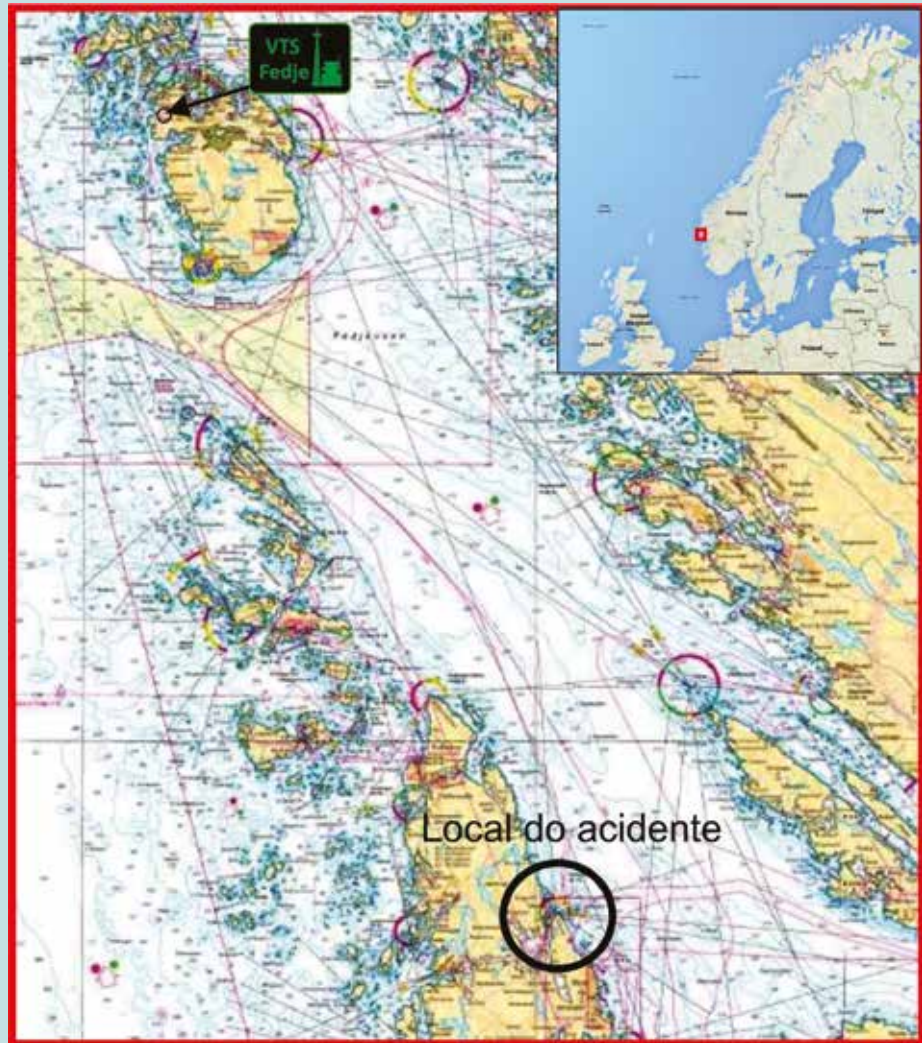
Figura 1 - Esquema da situação

Às 03:57, o práctico a bordo do NT SOLA TS já tinha girado o navio para o norte, assumindo o rumo 350° , com uma velocidade de 7 nós, quando observa no radar um contato se aproximando ligeiramente por bombordo e tendendo a cruzar a sua proa⁵. Como a fragata não transmitia pelo AIS, ela não pode ser identificada pelo NT.
