# QUANDO A ROTINA QUASE VIRA UM DESASTRE: UMA ANÁLISE DE UM INCIDENTE ENTRE DOIS NAVIOS DA US NAVY

*Capitão de Corveta Danilo Ferreira da Cunha*

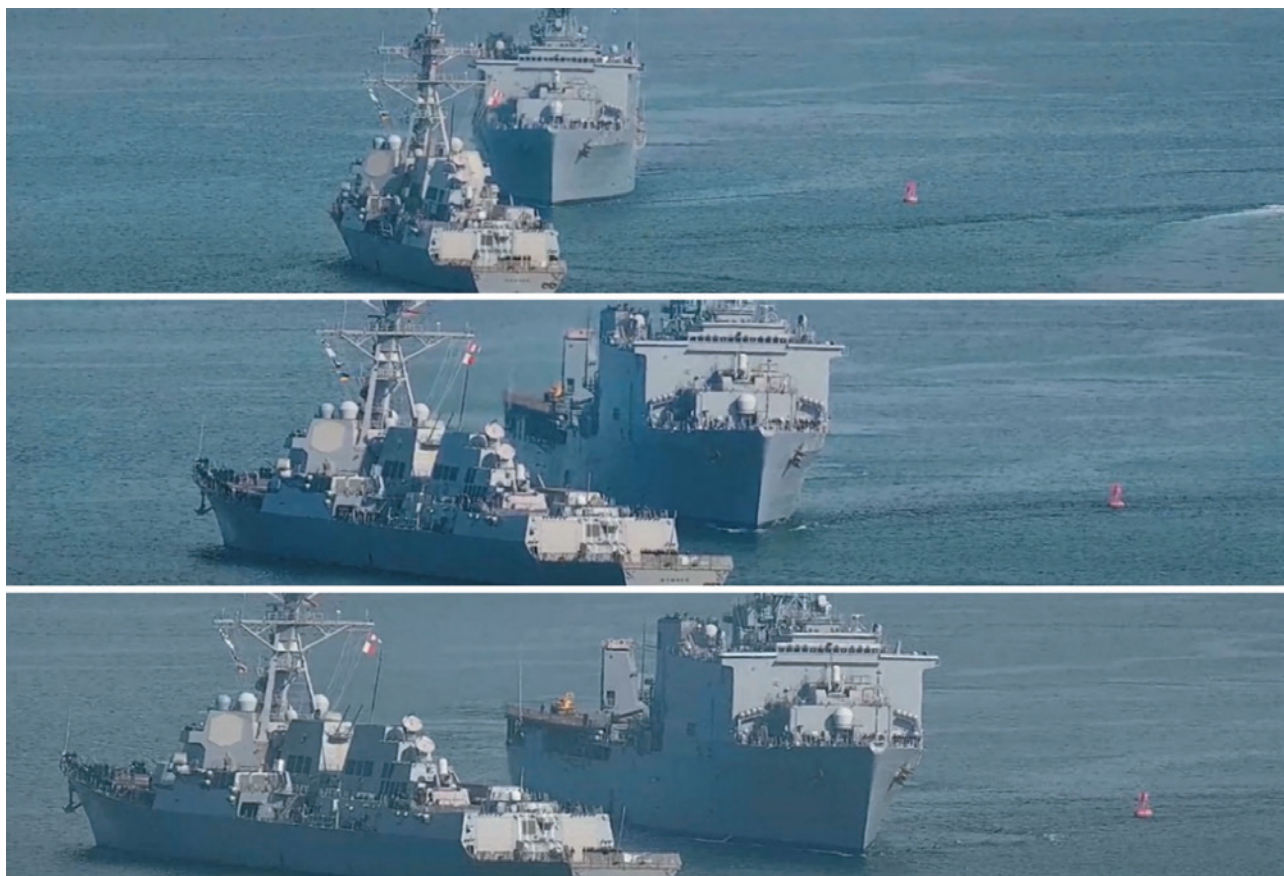
Em 29 de novembro de 2022, dois navios da Marinha dos Estados Unidos quase colidiram no canal de navegação do porto de San Diego, Califórnia, conforme ilustrado na Figura 1. Caso o leitor deseje, é possível assistir a um vídeo do canal *San Diego Web Cam* no

**Figura 1.** Quase colisão entre dois navios da US Navy

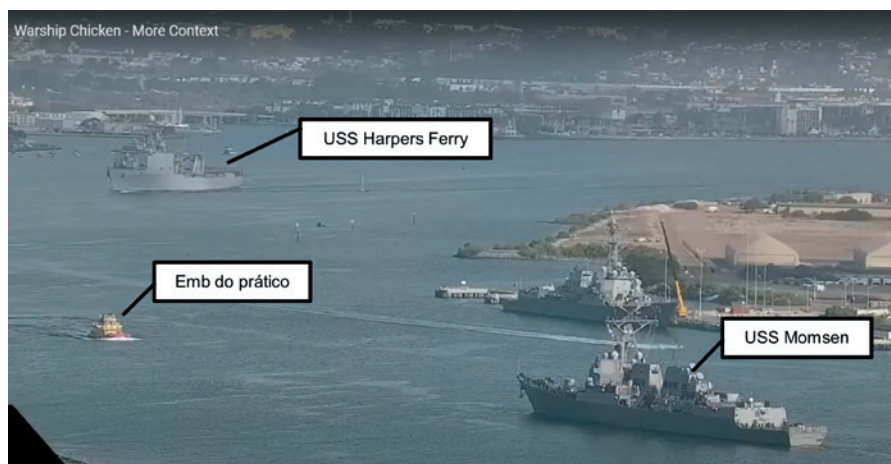
Às 10h16, o rebocador se aproxima do MOMSEN para embarque do prático (Figura 3). Nesse momento, o Comandante do HARPERS FERRY informa à Oficial Encarregada da Navegação (ENCNAV) sua intenção de permanecer na margem direita do canal após a guinada que se aproximava a fim de deixar o espaço livre para o MOMSEN. Ela não havia sido informada da manobra previamente combinada.

Figura 3. Posição do USS MOMSEN às 10h16, momentos antes do embarque do prático

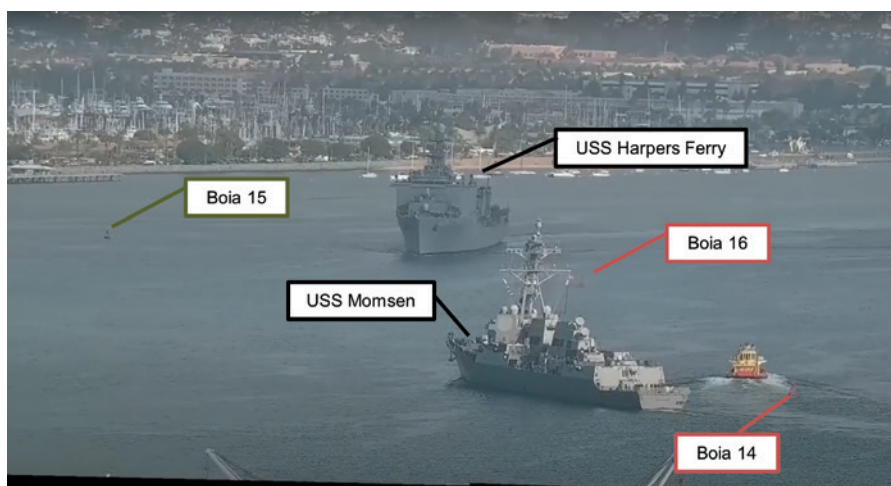
Às 10h18 o prático embarca e a embarcação larga da popa do MOMSEN (Figura 5). O navio inicia a guinada a boreste, mas continua se deslocando para o centro do canal. Nesse momento, ainda em guinada para o novo rumo e com a boia encarnada 16A já na sua alheta de bombordo, ocorre confusão no passadiço do HARPERS FERRY. A dúvida se dá pois o pessoal de serviço não tinha ciência de que o MOMSEN estava recebendo prático e pelo fato da direção de sua proa, mais a bombordo, não indicar que iria realizar uma passagem conforme combinado anteriormente (bombordo com bombordo). A partir daí, foram feitas diversas chamadas do HARPERS FERRY, no canal VHF 13, sem resposta do MOMSEN.

Figura 5. 10h18: Prático embarca e USS MOMSEN inicia guinada a boreste. USS Harpers Ferry em guinada para bombordo

O MOMSEN, por sua vez, vinha cumprindo corretamente a regra 9 até o momento do embarque do práctico próximo às boias 14 e 15. Entretanto, quando a embarcação largou de sua popa, seu ponto de guinada já havia sido ultrapassado. Essa manobra, aliada à baixa velocidade, reduziu a efetividade do leme e fez com que o navio, que inicialmente encontrava-se a direita, terminasse 3 jardas à esquerda do centro do canal.

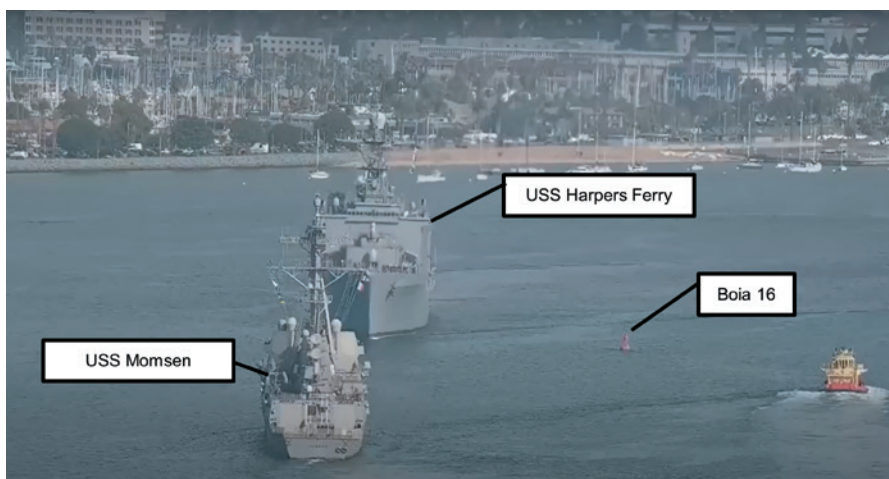
Às 10h20 o MOMSEN continuava sua guinada a boreste, mas tinha o HARPERS FERRY exatamente na sua proa e em rumo de colisão, sem espaço e tempo suficiente para passar bombordo com bombordo (Figura 6). O Comandante solicita então ao operador rádio que contacte o HARPERS FERRY para confirmar a manobra previamente combinada.

**Figura 6.** Ponto crítico – um navio não entende a manobra do outro e não há mais tempo/espaço para passar bombordo com bombordo

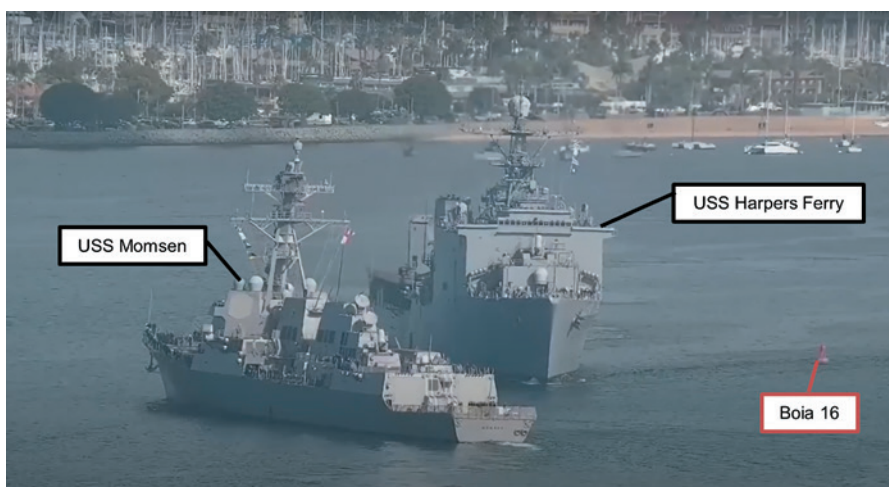
do, manda soar dois apitos curtos e começa a informar sua intenção ao MOMSEN no VHF, quando é interrompido por uma transmissão do Comandante do *destroyer* no mesmo canal informando: “Navio de guerra 49, estou guinando para bombordo para desviar de você.”<sup>4</sup> (tradução nossa). O Comandante do MOMSEN havia também comandado todo o leme a bombordo. A colisão é evitada. Os navios passam um ao lado do outro, “boreste com boreste”, e em seguida invertem o leme para completar a manobra. O PMA, verificado na investigação, foi de 35 jardas (Figura 7).

**Figura 7.** Ambos guinam para bombordo evitando a colisão
