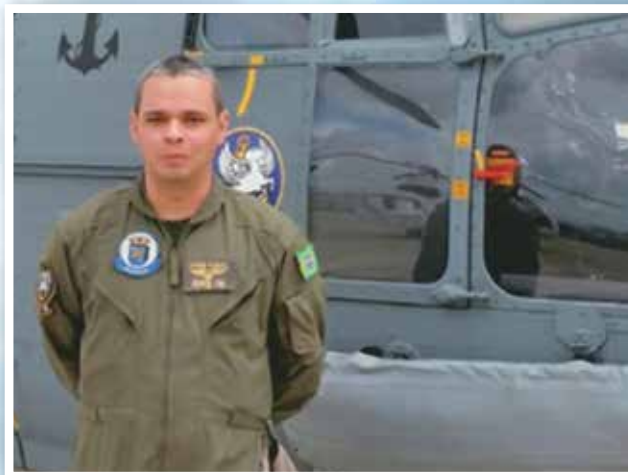
Em 07/04/2015, durante uma patrulha do DOE no aeródromo de São Pedro da Aldeia, foi encontrado na raquete UNO um “circlip”. O 3ºSG-AV-VN ÁDISON, teve a iniciativa de encaminhar o material à Divisão de Controle de Qualidade, que detectou ser pertencente ao modelo EC725, operado pelo EsqdHU-2. Foi aberta uma ordem de serviço e verificado que o circlip pertencia à aeronave N-7103, e que possui a função de prender o rolamento da roda, e impedir que a lubrificação do rolamento seja comprometida.

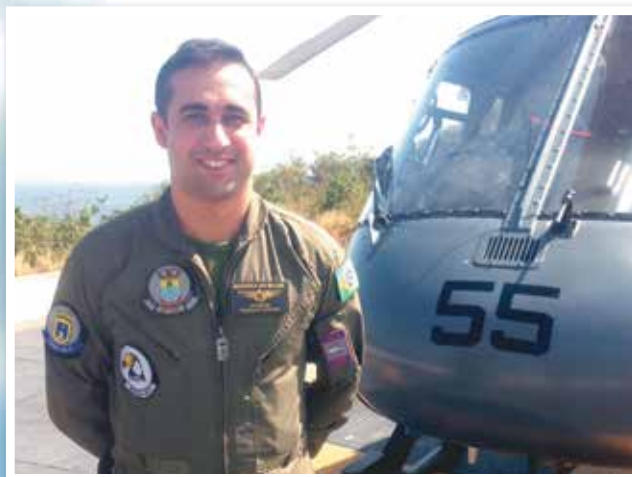
O 1T DIÊGO BOMFIM DE SOUZA, durante a realização dos procedimentos de preparação para um voo de qualificação, percebeu a existência de fissuras nos semimancais do rotor de cauda (RC). Ainda em fase de qualificação, o piloto leu a respeito de um histórico recente de problemas nos semimancais e aumentou o seu alerta situacional durante a sua inspeção pré-voo. Ao perceber fissuras chamou o fiel da aeronave, o qual não soube responder precisamente a respeito dos limites aceitáveis na fissura da peça. O jovem piloto, recém-embarcado, não se contentou e buscou o supervisor da área para obter uma resposta. A perseverança do militar em saber exatamente quais eram os limites chamou a atenção dos supervisores para a possibilidade de estar fora dos parâmetros. A peça foi condenada, inviabilizando a aeronave para voo, e relataram a necessidade de troca do RC. Em face da iniciativa e do profissionalismo do 1T BOMFIM, o semimancal foi trocado na aeronave do EsqdHU-3 e esse “dominó” pode ser retirado. Essa atitude contribuiu para a elevação do nível de segurança nas operações aéreas do Esquadrão.

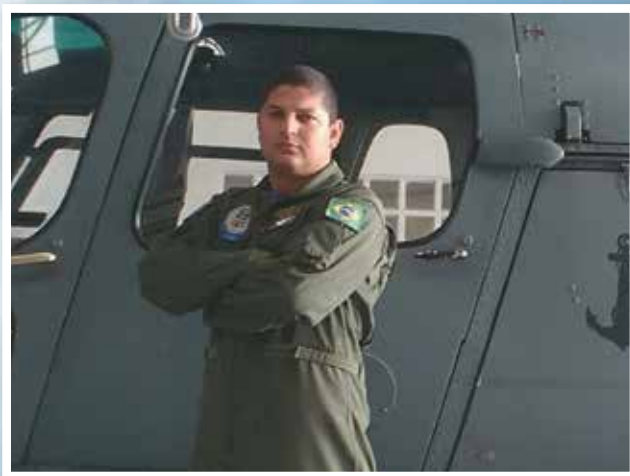
**E**m 18 de setembro de 2014, o CB-AV-MV DENIS, exercendo a função de Fiel de aeronave, ao realizar o teste hidrokit no combustível do caminhão de abastecimento no Aeroporto de Navegantes/SC observou uma coloração rosada aparentemente anormal. Foram repetidos mais três testes e todos apresentaram alteração. O fiel não realizou o abastecimento e pediu para chamar outro caminhão que teve seu combustível testado e considerado “satisfatório”.

A proatividade do CB AV-MV DENIS permitiu o cancelamento do abastecimento daquele primeiro caminhão, fato que poderia comprometer a segurança da aeronave em voo. A existência de água no combustível pode causar um apagamento no motor podendo causar um acidente aeronáutico.

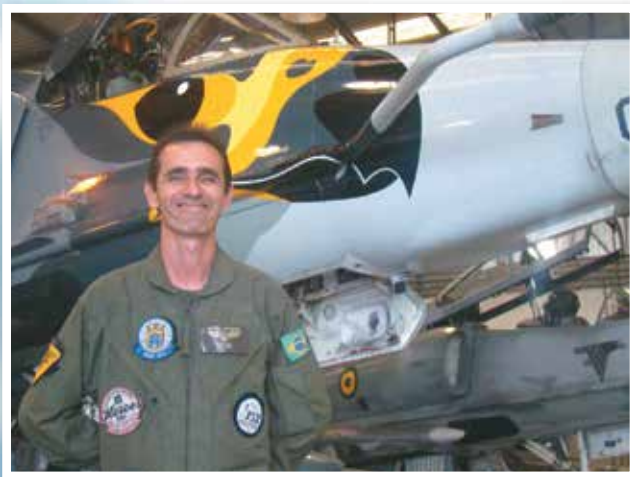
Ao olhar o motor pela porta de acesso do lado direito, o 1º SG BUENO percebeu que um dos parafusos de fixação do motor encontrava-se desalinhado. Imediatamente, o 1º SG BUENO informou a situação ao setor pertinente da EMBRAER, que providenciou a substituição do parafuso e o realinhamento do motor. Tal situação havia resultado da ação do mecânico da EMBRAER, que ao aplicar o torque no parafuso, não observou o deslocamento do montante de fixação do motor, causando o contato do montante com a estrutura da aeronave.

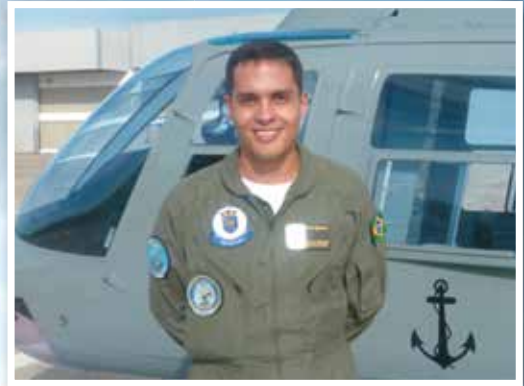
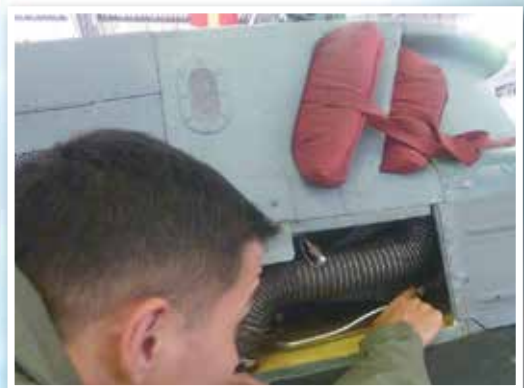
Em 23FEV2015, o 1T (FN) VITOR ALBUQUERQUE verificou que a conexão elétrica de um dos detectores de limalha da transmissão principal estava partida. O OA comunicou a discrepância ao IN e ao Fiel da ANV, que confirmaram o rompimento. Como o detector de limalha é responsável por emitir um sinal elétrico ao painel de instrumentos quando há a presença de partículas metálicas no óleo lubrificante, se a discrepância não fosse observada, os pilotos ficariam sem esta informação, o que poderia agravar uma possível pane ou até comprometer o funcionamento da transmissão. De outra forma, o curto circuito do fio poderia fornecer uma indicação falsa, sem que houvesse de fato problema no sistema de lubrificação da transmissão.

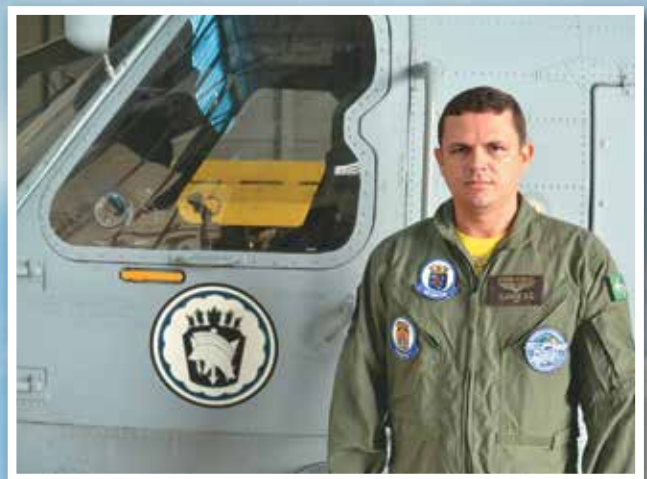
Em 04 de fevereiro de 2015, por ocasião do cumprimento de uma inspeção calendária de 14 dias, no *pylon* da ANV N-3034, o 2º SG-AV-SV GLADSON observou uma rachadura no *tip cap* (localizada nas extremidades das pás), especificamente na pá amarela do rotor de cauda. Após realizada a medição do comprimento da mesma, constatou-se que estava acima do limite estabelecido pelo manual. Caso a rachadura não tivesse sido observada, um possível desprendimento da referida peça poderia ter ocorrido em voo, causando vibrações e danos à pá.
