BASE NAVAL DO RIO DE JANEIRO

PORTA-BATEL

Edição I - 2º Semestre de 2015

DOCAGEM E DESMANCHE DO Ex-CT PERNAMBUCO

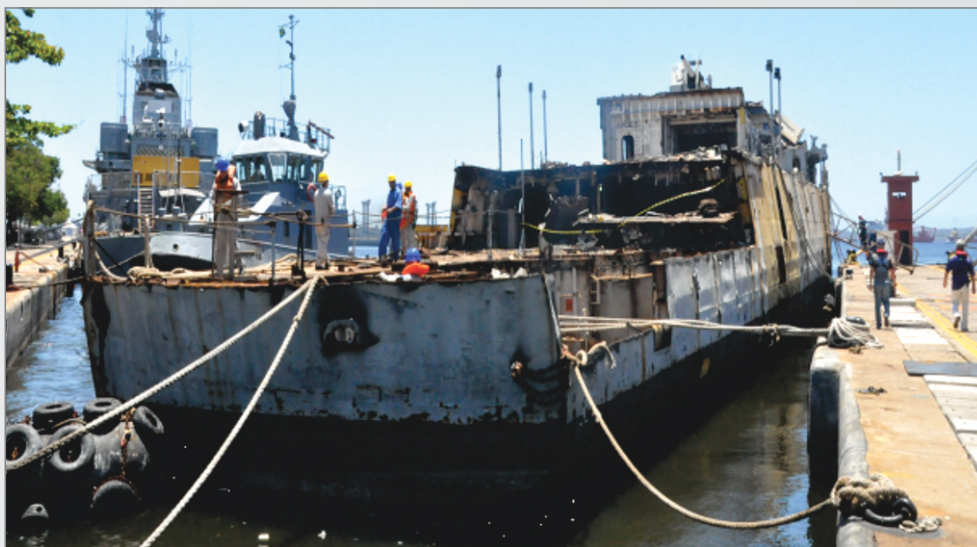
Foto 1 – Situação do casco atracado no Píer 3 interno, já parcialmente desmanchado.

O estado de degradação estrutural do casco, aliado ao fato de já ter ocorrido o seu desmanche parcial no cais, com a total retirada de cabeços, cunhos e buzinas dos conveses (foto1), acarretou enormes dificuldades e riscos para a execução das manobras de desatracação e seu reboque seguro até o dique Alte. Branco.

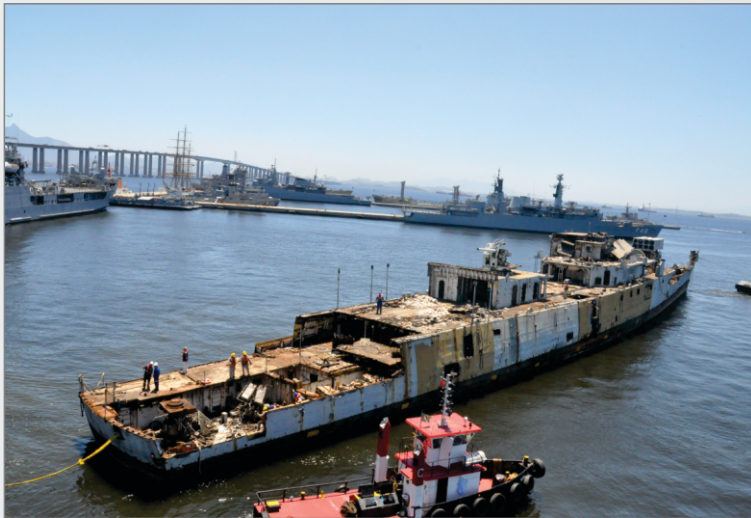
Foto 2 – Casco sendo desatracado do Píer 3 e iniciando o reboque para o dique Alte. Branco.

Assim, objetivando executar o necessário reboque, com o mínimo de riscos, a BNRJ contratou uma empresa especializada - PICOLO E ASSOCIADOS LTDA. - para periciar a situação estrutural do casco (viga navio) e elaborar um plano de reboque para a condição em que ele se encontrava. Em 14 de outubro de 2014, a citada empresa apresentou o aludido trabalho, que, após ter sido analisado e ratificado pela DEN, apontou a necessidade de em uma série de ações, por parte do Departamento Industrial da BNRJ, no sentido de reforçar os pontos do casco que apresentavam fragilidade estrutural e, também, para instalar dispositivos de fortuna, em substituição aos cabeços, buzinas e balaustradas, que foram retirados durante o desmanche parcial no cais. Coube ao CASOP a colocação de caixões de concreto nos locais fragilizados do chapeamento das Bravos, bem como a instalação e operação de moto-bombas para um eventual esgoto em emergência, durante o reboque do casco do Píer 3 interno até o dique (fotos 2 e 3).

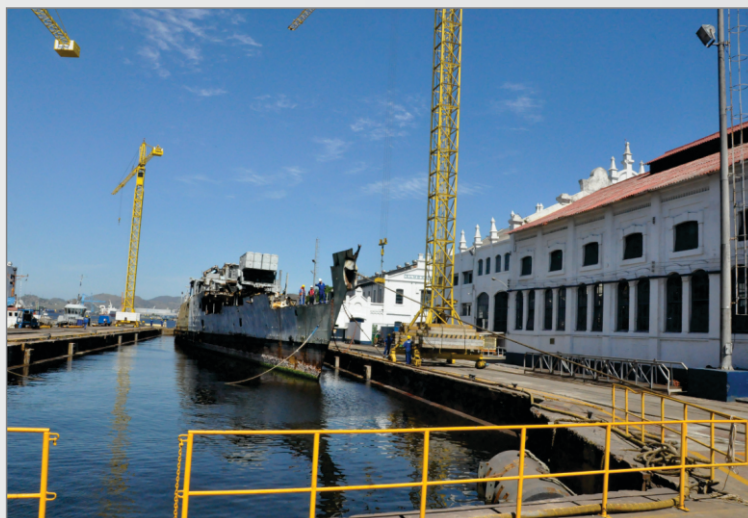
Foto 4 – Deslocamento em diagonal ao longo do dique, com a proa talingada ao chassi da grua.

Devido ao considerável calado de navegação e pelas características dimensionais dos apêndices dos seus cascos (sonar, leme e hélice), os Classe Pará nunca foram docados na BNRJ. Assim, para viabilizar sua docagem seria condição sine qua non a redução do seu calado de navegação. Consequentemente, a primeira dificuldade a ser transposta seria evitar que, durante a passagem do casco ao longo do dique, seu gigantesco domo do sonar (16 x 6m) não derrubasse as dezenas de picadeiros e berços montados para apoiar o casco. Tal obstáculo foi contornado, literalmente, pelo tipo de manobra adotada, deslocando-se o casco ao longo do dique, sempre na diagonal em relação à linha de centro do dique, de forma a garantir que o seu domo passasse entre a linha de berços laterais de bombordo e a parede lateral do dique, onde a folga máxima era de 0,30m. Em virtude dessa folga ser crítica, para manter o correto posicionamento do domo, foi usado o artifício de talingar a sua proa ao chassi da grua, que o acompanhou, paralelamente, durante o seu deslocamento até área segura para ele voltar ao centro do dique, sem o risco do domo derrubar os berços e picadeiros (foto 4).

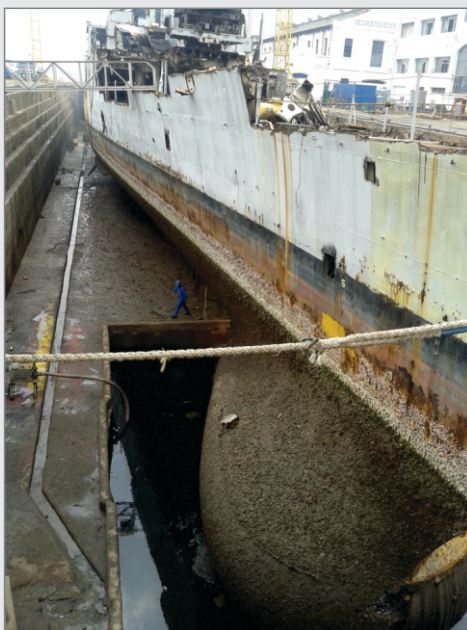
Foto 5 – Domo alojado no fosso, que é destinado aos hélices das Fragatas Classe Niterói.

A segunda dificuldade seria a necessidade do casco docar sobre um arranjo de picadeiros e berços “em rampa”, pois, pelo fato do domo calar 3,04m abaixo da quilha, mesmo utilizando-se um dos fossos existentes naquele dique para alojá-lo (foto 5), no instante que a parte inferior do domo apoiasse no fundo do fosso, haveria um desnível de 0,85m da sua quilha em relação à horizontalidade da linha de base do plano de docagem original dos Classe Pará. Tal condição implicou na criação de um novo plano de docagem, especialmente elaborado para a inédita situação.

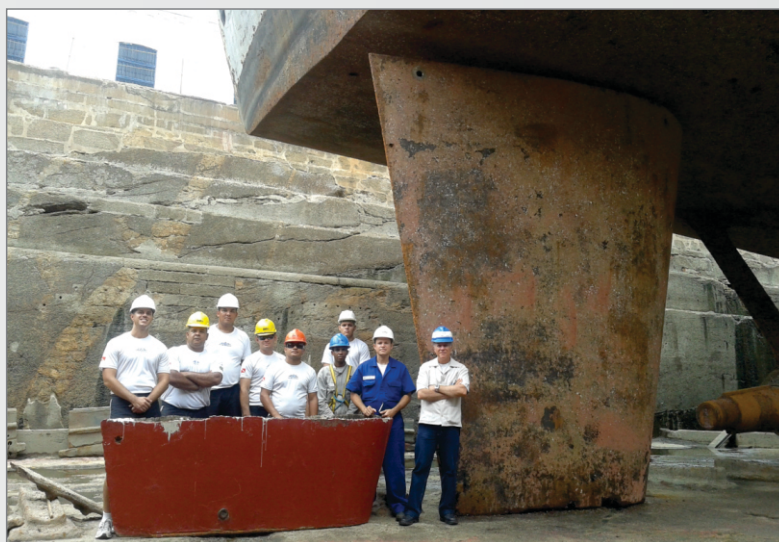
Foto 6 – Detalhe da parte do leme que foi seccionada, enquanto o casco ainda se encontrava flutuando e, também, da atuação do leme como uma “coluna de fortuna” apoiando a popa.

A última dificuldade a ser eliminada seria a redução do calado de navegação para viabilizar a entrada do casco no dique, mesmo considerando as preamares de sizígias. Ocorre que, pelo fato dele apresentar, na ocasião, um acentuado trim de popa, provocado pela expressiva redução de peso da sua Seção Alfa em função do desmanche parcial da proa, enquanto atracado, verificou-se que, embora o seu sonar estivesse com um calado favorável à entrada no dique, o seu leme não. Como solução, optou-se pela realização do corte submerso de 0,80m da porta do seu leme, com o emprego de mergulhadores da BACS. Ressalta-se que a precisão na realização do citado serviço seria fundamental para o sucesso da operação de docagem, pois, além de assegurar a passagem daquele apêndice pela soleira do dique, viabilizaria a utilização do próprio leme como coluna de “fortuna” para apoiar toda a seção Charlie, que ficaria em balanço, após o esgoto do dique (foto 6). Finalmente, em 20 de novembro de 2014, foi realizada a docagem bem sucedida, dando início ao inusitado serviço de desmanche de um contratorpedeiro num dique da MB.

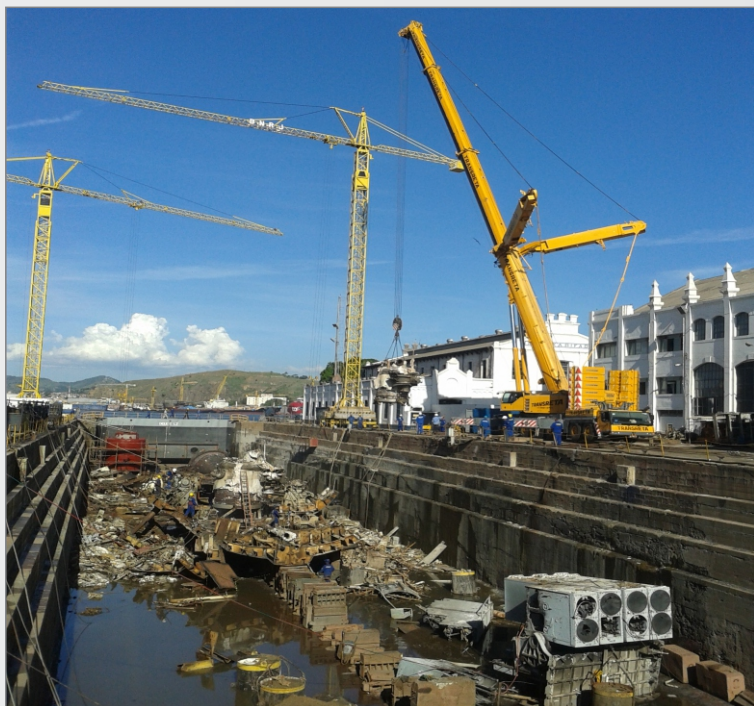
Foto 7 – Guindaste contratado de grande capacidade (para até 440t) retirando uma das caldeiras.

- contratação de guindastes com grande capacidade para retirada dos grandes equipamentos e de seções do casco com maiores pesos e volumes (foto 7);

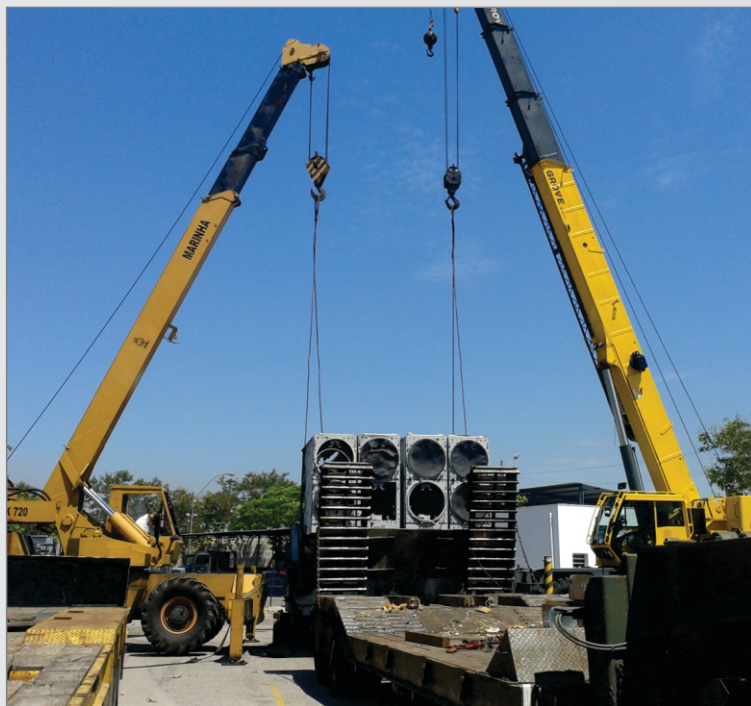
Foto 8 – Operação conjunta de dois guindastes sobre rodas da BNRJ para retirar o lançador de mísseis (20t) ASROC de cima do CavMec do CFN.

- solicitação do apoio de CavMec (cavalos mecânicos) do Batalhão Logístico do CFN, para realizar deslocamentos intra-Base dos grandes equipamentos e blocos do casco (foto 8), para que fossem desmontados, posteriormente, fora do dique, a fim de encurtar o caminho crítico para sua liberação (foto 9).

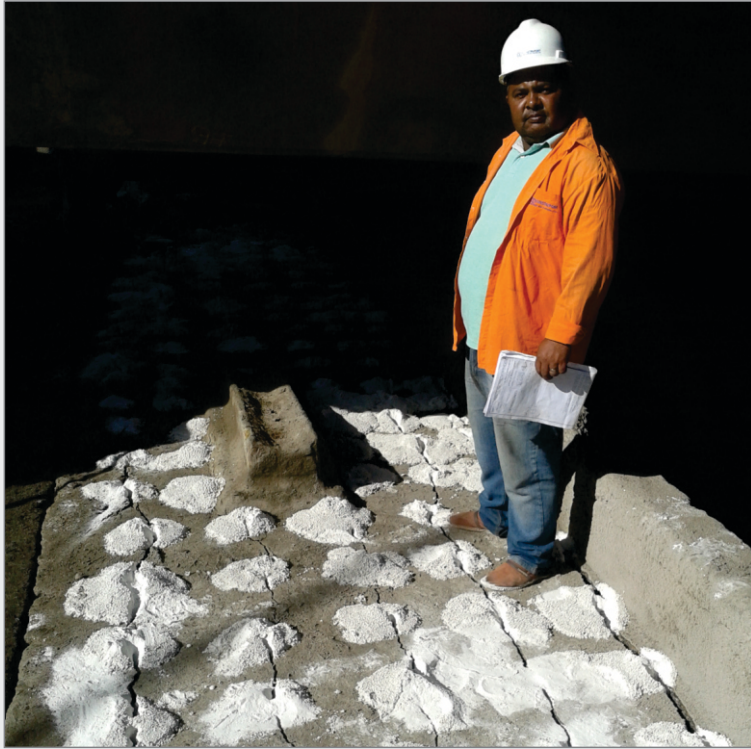
A preocupação com possíveis impactos para o navio, causados por ondas de choque, durante a fase de demolição do fundo granítico do dique, foi contornada pelo uso de cal expansiva, que permitiu realizar as necessárias fraturas na rocha, sem o uso de explosivos (as tradicionais bananas de dinamite).

Detalhe das fraturas na rocha pela ação da cal expansiva.

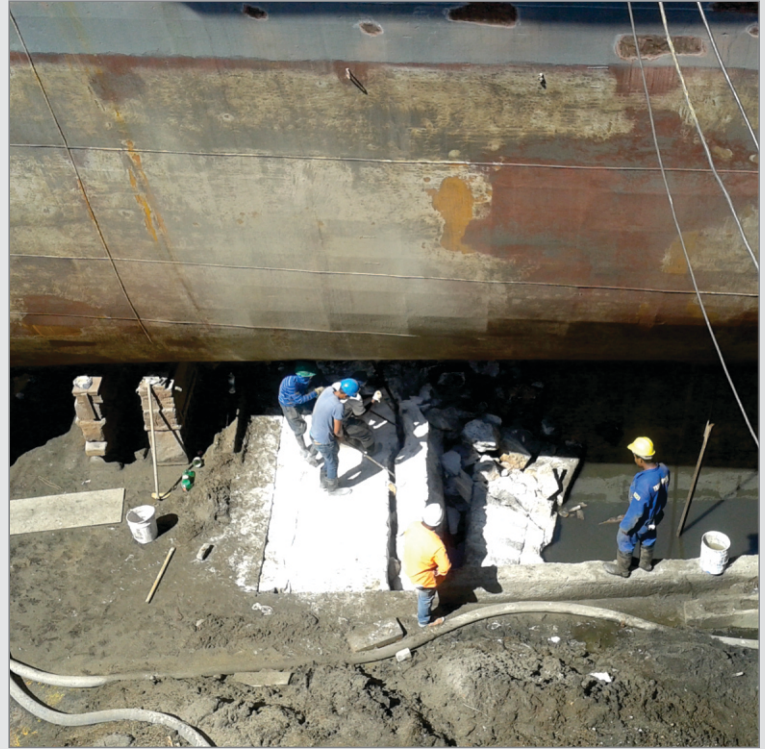
Início da demolição da rocha.

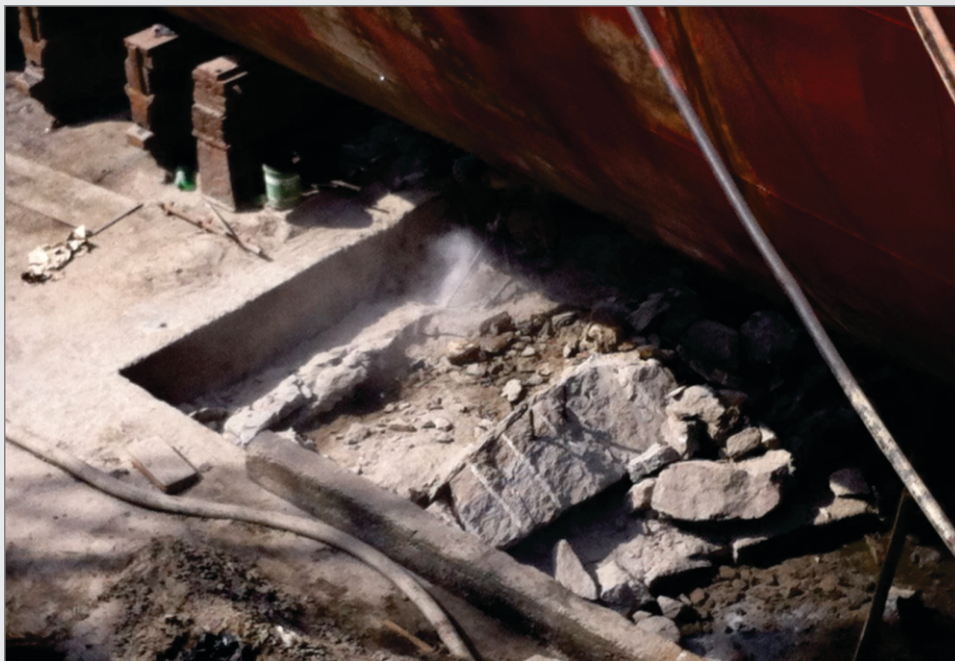
Demolição da rocha do fundo do dique com o NE docado sobre o fosso.

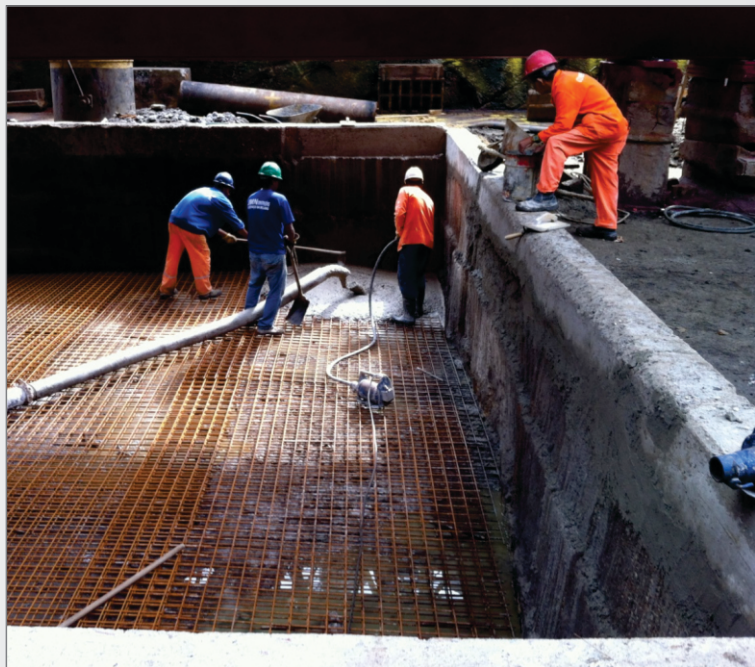
Após a fase de demolição, para permitir que o fosso avançasse dois metros em relação a sua posição original, foi realizado um aterro estrutural em uma de suas laterais e, também, para completar o espaço que se tornou ocioso no antigo fosso, devido ao seu avanço longitudinal na direção da porta-batel. Concomitantemente, foram refeitas as suas golas estruturais e a canaleta de uma calha adjacente ao novo fosso.

Apresentação da armadura de vergalhão e a concretagem da laje no fundo do fosso.

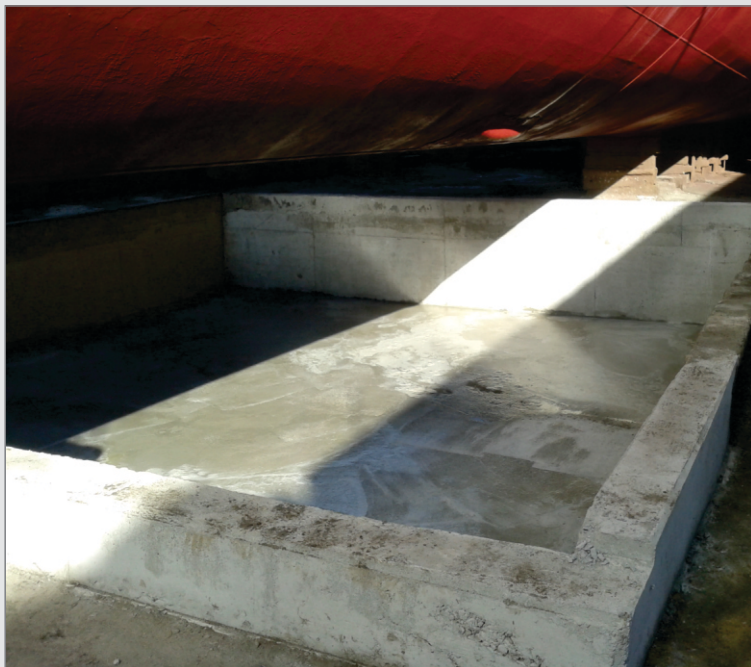
Concretagem do fosso concluída.

Finalmente, em 14 de maio de 2015, foi executada a última etapa estrutural da obra, com a concretagem de uma laje para regularizar o nivelamento do fundo do novo fosso. Assim, no dia seguinte, o dique Almirante Branco pôde ser alagado normalmente, rigorosamente dentro da data prevista para a desdocagem do NE BRASIL, denotando o bom gerenciamento e fiscalização, por parte de todos os envolvidos, para um perfeito sincronismo entre duas obras tão distintas.
