TRIBUNAL MARÍTIMO

Boletim de Acidentes Julgados no Tribunal Marítimo

Edição – Nº 11 – 15 DE ABRIL DE 2021.

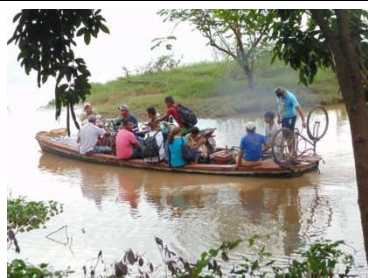
Acidente e Fato da Navegação (naufrágio), envolvendo uma embarcação movida a propulsão mecânica, tipo canoa, sem nome e não inscrita, com capacidade para dois passageiros, conduzida por pessoa não habilitada, foi emprestada para realizar a travessia de seis passageiros juntamente com carga de material, da margem esquerda para a margem direita do Rio Jacuípe, nas proximidades do antigo Clube do Fluminense de Feira de Santana - BA. Os passageiros não faziam uso dos obrigatórios coletes salva-vidas, quando ao se aproximar da margem direita, o banzeiro formado pela passagem de uma moto aquática, provocou o embarque de grande quantidade de água culminando com o naufrágio e a perda de uma preciosa vida humana. A imperícia, imprudência e negligência do condutor ao empreender navegação sem ser habilitado, com a embarcação sem o material de salvatagem (colete salva-vidas) e transportando excesso de

passageiros e de carga, foram determinantes para a materialização do acidente, colocando em grave risco a segurança da navegação e a incolumidade física das pessoas. A canoa foi recuperada no dia seguinte, e não foi registrada poluição hídrica.

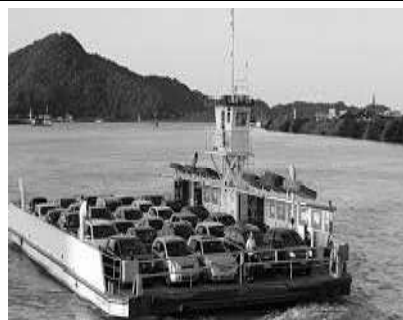
Durante a singradura de uma embarcação tipo Ferry Boat, com dois tripulantes, transportando cerca de trinta e cinco passageiros, quatro motos e dois carros que retornavam de uma festa que ocorrera no município de Grosso. Após desatracar, um passageiro pediu que o Comandante da balsa atracasse novamente no cais, para que pudesse desembarcar, pois seu objetivo seria embarcar somente para retirar sua motocicleta, que havia permanecido a bordo desde o dia anterior. Ao ter sua solicitação negada pelo condutor, dirigiu-se até a cabine de comando e começou a discutir com o Comandante da embarcação, que tentou convencê-lo da impossibilidade de uma nova atracação naquele momento, pois havia muitas pessoas no cais querendo fazer a travessia e, caso voltasse ao cais para desembarcá-lo com sua moto, aquelas pessoas invadiriam a embarcação excedendo a capacidade máxima de carga, quando poderia haver um acidente sério. O passageiro insatisfeito, através da janela colocou a mão no manete

de aceleração do motor e tentou manobrar o Ferry Boat, desacelerando-o com o intento de engrenar máquinas atrás. O condutor saiu da cabine para conversar com o passageiro, mas o referido não aceitou os argumentos e partiu para agressão física. Ao perceber a discussão e a luta corporal, o auxiliar assumiu a condução da embarcação e os passageiros apartaram a briga. O Comandante reassumiu a manobra até chegar ao município de Areia Branca. O passageiro continuou a bordo e iniciou nova discussão com o Comandante que resultou em uma segunda luta corporal onde o tripulante após ser agredido com socos atingiu o passageiro com uma ferramenta que lhe causou uma lesão leve. A ação dolosa do passageiro em tentar manobrar a embarcação colocando em sérios riscos as vidas humanas, as fazendas embarcadas e a segurança da navegação, foi determinante para a ocorrência do fato da navegação. Houve danos físicos ao tripulante, mas sem ocorrência de danos materiais nem poluição do meio aquaviário.

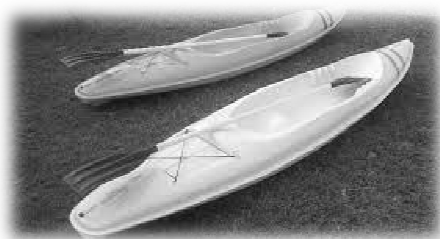
Consta que um grupo de quatro pessoas a bordo de seus caiaques a remo partiu da praia de Itapirubá, rumo à Ilha de Araras, onde por lá pernoveram. Na manhã seguinte, iniciaram o regresso, mas foram surpreendidos e atingidos por ventos e mar revolto durante a travessia, fazendo com que se separassem um dos outros, ao tomar conhecimento do fato, a Delegacia da Capitania dos Portos de Laguna, deslocou uma equipe SAR para o local e iniciou as buscas com uma Moto aquática, em paralelo, havia uma aeronave do Corpo de Bombeiros Militar de Santa Catarina – SC, que havia sido acionada pela SEAP-01, da Polícia Ambiental de Laguna. No mesmo dia, 02/05/2015, a equipe “SAR” da Delegacia em Laguna, resgatou um naufrago na Praia do Sol e os outros três foram resgatados por um Barco de pesca, a cerca de 800 metros ao sul da Ilha dos Lobos e transferidos para a SEAP-01, da Polícia Ambiental de Laguna, que os transportou para o cais de sua sede. Tendo como causa determinante a decisão equivocada dos quatro amigos, que ao se fazerem ao mar sem qualquer tipo de conhecimento na área de navegação, tão pouco de meteorologia, e com equipamentos inadequados para aquele tipo de navegação, expondo a sérios riscos suas próprias vidas. A conduta imprudente e o desrespeito as regras de segurança dos quatro ocupantes de caiaques, quase custou as suas vidas. Não houve perda de vidas humanas nem poluição do meio aquaviário.

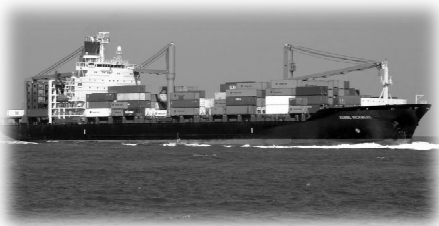
Durante a manobra de desatracação, logo que as espias foram largadas, o Prático da manobra solicitou que o rebocador desse comprimento ao cabo de reboque para iniciar a puxada do navio; o navio se afastou do cais e, após isso, o Prático deu ordem para os rebocadores largarem os cabos, o que foi cumprido cerca de dois minutos e ordenou que o rebocador se mantivesse paralelo com o navio. Quando foi dispensado pelo Prático, o Comandante do rebocador que auxiliava a manobra na proa do navio, por bombordo, guinou para boreste (BE) e culminou com o abalroamento no costado de bombordo (BB) do navio, causando perda na altura do tanque de lastro nº 2, a BB, com deformação nas cavernas, sem, contudo, provocar acidentes pessoais e

ambientais. Tendo como causa determinante o erro de manobra do Mestre do Rebocador, que não manteve sua embarcação em paralelo, guinando para BE, para cima do navio.

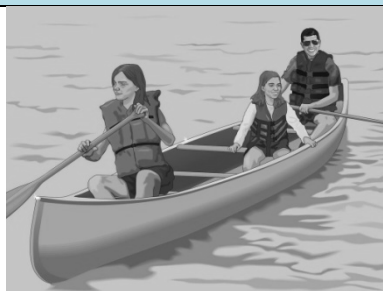
O proprietário, não habilitado, de uma embarcação tipo canoa, sem nome, sem material de salvatagem e não inscrita nas CP/DL/AG, suspendeu do povoado Barra do Ipanema, Município de Belo Monte – AL com quatro passageiros com destino a uma **Croa** (banco de areia) nas proximidades do povoado Ilha do Ouro, Porto da Folha – SE, levando, ainda, a bordo da embarcação, duas cadeiras e uma mesa de plástico e caixa térmica com bebidas alcoólicas. Após quatro horas de recreação, decidiram retornar. Depois de suspender da Croa, cerca de cem metros de distância da mesma, algum dos passageiros movimentou-se nos bancos da embarcação, que devido ter o mínimo de borda falsa (**espaça vertical a partir da linha d'água até o limite superior do costado da embarcação**), perdeu a estabilidade permitindo o embarque de água, culminando com o seu emborcamento. A imperícia,

imprudência e a negligência do condutor e proprietário da embarcação que ao suspender com excesso de passageiros, sem os obrigatórios coletes salva-vidas e sem ao menos saber a capacidade de carga/lotação da canoa, foi determinante para a ocorrência e a perda de uma preciosa vida humana. Houve danos materiais mas sem registro de danos ambientais.
