TRIBUNAL MARÍTIMO

BOLETIM DE ACIDENTES JULGADOS

Edição nº 13 - 15 de outubro de 2021

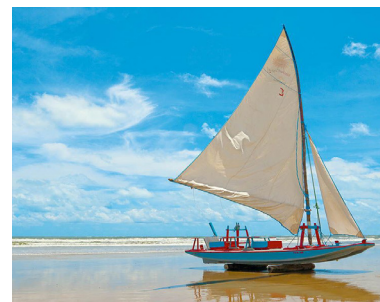
Nº: 41/2021

Acidente / Fato:	Acidente de mergulho
Data:	08/06/2016
Tipo da Embarcação:	Jangada
Atividade:	Pesqueira
Local:	Praia do Rio do Fogo - Rio Grande do Norte - RN
Área de Navegação:	Mar aberto
Vítimas:	01 Vítima não fatal

Uma embarcação tipo jangada classificada para pesca em navegação interior, propulsada por um motor de popa de 10HP, com capacidade para quatro tripulantes, suspendeu indevidamente para mar aberto a fim de realizar pesca clandestina de lagostas com uso de compressor de ar comprimido, a cerca de onze milhas náuticas da costa descumprindo as normas e as técnicas para exercer a atividade de pesca subaquática. A Lei nº 9.605/98 dispõe sobre as sanções penais e administrativas derivadas de condutas e atividades lesivas ao meio ambiente, em seu art. 34, criminaliza a pesca com uso de apetrechos, técnicas e métodos não permitidos e a Instrução Normativa nº 138/2006, do IBAMA, em seu art. 9º proíbe a captura da lagosta por meio de mergulho de qualquer natureza, descumprindo também a Norma da Autoridade Marítima (NORMAM-13/DPC e NR 15, do MTRAE), expondo a sérios riscos a vida dos aquaviários pelo exercício irregular da profissão de mergulhador, aliada ao emprego de equipamentos inadequados para o mergulho, em clara inobservância às normas, culminando no acidente hiperbárico sofrido pelo tripulante que exercia a atividade de mergulho sem o necessário conhecimento técnico. Teve como causa determinante a vontade dos pescadores voltada para a captura de lagostas com a finalidade de obtenção de lucro. Não houve danos materiais nem poluição do meio ambiente marinho.

1) Comandante/Mestre, fique atento quanto a legalidade da atividade desenvolvida pela embarcação sob sua responsabilidade. Zelar e adotar as medidas de precaução para a completa segurança da embarcação, bem como das atividades nela desenvolvidas, exercidas pela tripulação ou outras pessoas a bordo, sob pena de infração prevista na Regulamentação da Lei de Segurança do Tráfego Aquaviário e nas normas emitidas pela Autoridade Marítima além de sanções penais previstas na Lei nº 9.605/98 do IBAMA;

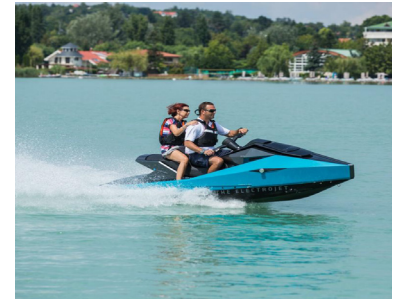
Nº: 42/2021

Acidente / Fato:	Acidente com Moto Aquática
Data:	22/03/2014
Tipo da Embarcação:	Moto Aquática
Atividade:	Esporte e Recreio
Local:	Represa de Jurumirim - Paranapanema - SP
Área de Navegação:	Interior
Vítimas:	01 VÍTIMA FATAL

Um Condutor inabilitado, transportando duas passageiras na garupa da embarcação, sem fazer uso dos obrigatórios coletes salva-vidas, navegava com uma moto aquática cedida pelo proprietário, na Represa de Jurumirim /SP, realizando manobras. Ao fazer uma curva para bombordo (BB), o condutor perdeu o controle da embarcação, que adernou causando o emborcamento da mesma, contribuindo para que os ocupantes caíssem na água. O condutor que estava usando o colete salva-vidas conseguiu socorrer uma das passageiras, a outra não sobreviveu à queda na água, em virtude de seu corpo ter afundado. A negligência do proprietário ao ceder o uso da embarcação a terceiros em desacordo às Normas da Autoridade Marítima e a imprudência e imperícia do condutor foram determinantes para a materialização do acidente resultando em danos materiais e a perda de uma preciosa vida humana. Não houve registro de poluição ambiental do meio aquaviário.

- 1) O proprietário/condutor de uma embarcação deve zelar pelo cumprimento a bordo das normas vigentes de segurança, em especial, no que tange a segurança da navegação e salvaguarda da vida humana;

- 2) Condutor, esteja atento durante a condução de sua embarcação, não permita o seu uso por pessoas não habilitadas. **Respeite a lotação máxima;**
- 3) É obrigatório que os ocupantes de motos aquáticas façam uso do colete salva-vidas. A não existência compromete a segurança da navegação e salvaguarda da vida humana. Se as vítimas estivessem usando o colete salva-vidas poderia ter sido evitada a perda de uma preciosa vida humana;

- 4) Conduza a sua embarcação com prudência e em velocidade compatível para reagir, com segurança, às necessidades da navegação; e
- 5) **Item 0503 da NORMAM-03/DPC Mod 3 - COMPOSIÇÃO DA CATEGORIA DE AMADORES** - Amador é todo aquele com habilitação certificada pela Autoridade Marítima para operar embarcações de esporte e/ou recreio, em caráter não profissional. No caso do condutor de moto aquática é imprescindível a Carteira de Habilitação de Amador (CHA), na categoria de Motonauta (MTA), apto para conduzir sua moto aquática nos limites da navegação interior.

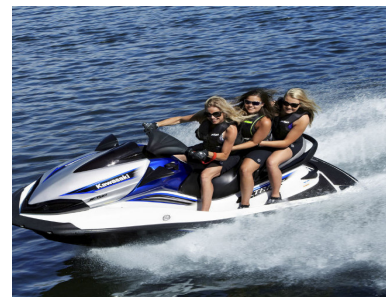
Nº: 43/2021

Acidente / Fato:	Abalroamento entre duas Motos Aquáticas
Data:	03/12/2011
Tipo da Embarcação:	Moto Aquática
Atividade:	Esporte e Recreio
Local:	Praia do Morro Alto - Ipojuca - PE
Área de Navegação:	Interior
Vítimas:	01 Vítima não fatal

Dois embarcações tipo moto aquática, exploradas comercialmente por pessoa jurídica, foram cedidas para duas pessoas não habilitadas, desconhecedoras das normas e regras para conduzir motos aquáticas. Em virtude da falta de experiência, os condutores iniciaram a navegação em alta velocidade, “apostando corrida”, sem saber o risco que estavam expondo suas vidas. Não demorou para que o acidente viesse a se materializar, após efetuar uma manobra radical conhecida como “cavalo de pau”, ficando roda a roda e devido a imperícia acabou ocasionando o abalroamento, provocando avarias entre ambas as embarcações, queda na água dos condutores com graves ferimentos em um deles. A negligência do proprietário em ceder as embarcações para pessoas sem a obrigatória habilitação associada à imprudência e imperícia dos condutores inabilitados em realizar manobras radicais com motos aquáticas sem ter o perfeito domínio da máquina e o devido conhecimento das regras de navegação e segurança do tráfego aquaviário, expondo assim a sérios riscos a segurança da navegação e a salvaguarda da vida humana, foi determinante para a materialização do trágico acidente, resultando em danos às embarcações, lesões corporais em um dos condutores, sem registro de poluição ao meio ambiente aquaviário.

- 1) É importante lembrar a necessidade de respeitar as regras de navegação. Com isso, não se deve pilotar moto aquática a menos de 200 metros da praia em área destinada a banhistas, bem como empregá-la em área que não seja interior;
- 2) As práticas de atividades com moto aquática denominadas de esporte e recreio **exigem habilitação do condutor** e habilidade para uma navegação segura, evitando assim acidentes e a salvaguarda dos banhistas locais;

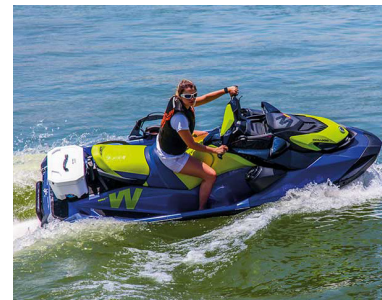
Nº: 44/2021

Acidente / Fato:	Moto Aquática - Queda na água do condutor e da passageira
Data:	06/10/2013
Tipo da Embarcação:	Moto Aquática
Atividade:	Esporte e Recreio
Local:	Barragem de Pirapama - Cabo de Santo Agostinho – PE
Área de Navegação:	Interior
Vítimas:	01 VÍTIMA FATAL

Ao chegar à Barragem de Pirapama, o condutor habilitado, recebeu a solicitação de uma jovem para dar uma volta na garupa da moto aquática a qual conduzia, o condutor concordou, apesar de não ser o proprietário da embarcação. Iniciou a singradura sem o uso do obrigatório colete salva-vidas e quando foi fazer o retorno, quando certamente o fez com a realização de manobra radical, na volta, uma marola bateu a bombordo (BB) da moto aquática e caíram os dois na água. Possivelmente devido ao choque na água, a passageira desacordou e não conseguiu flutuar, pois, e segundo o condutor, este, tentou colocar a vítima na embarcação por várias vezes, porém ela escorregava, voltando a cair na água e em um dado momento a vítima afundou e o fato foi materializado com a morte por afogamento de uma pessoa menor de idade vítima da negligência do condutor que subestimou a importância desse equipamento de segurança ao não usá-lo nem oferecê-lo à vítima, descumprindo assim o preconizado no item 0434 da Seção V da NORMAM-03/DPC. Teve como causa determinante o descumprimento das Normas de Segurança previstas e exigidas pela Autoridade Marítima e seus representantes legais. Se o condutor e a passageira estivessem usando o colete salva-vidas, poderia ter sido evitada a perda de uma preciosa vida humana. Não houve danos materiais nem poluição do meio aquaviário.

- 1) Para uma navegação segura, é imprescindível que os condutores de embarcações sejam habilitados para não expor a riscos as vidas humanas e fazendas de bordo;

- 2) **Ao conduzir uma Moto aquática NÃO realize manobras radicais, principalmente se não tiver habilidade suficiente e conhecimento profundo do equipamento;**

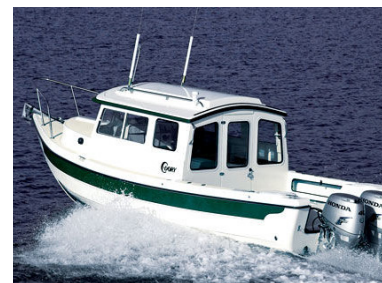
Nº: 45/2021

Acidente / Fato:	Naufrágio parcial - emborcamento
Data:	12/10/2013
Tipo da Embarcação:	Barco a Motor
Atividade:	Esporte e Recreio
Local:	Baía de Guanabara, proximidades da Ilha de Paquetá - RJ
Área de Navegação:	Interior
Vítimas:	01 VÍTIMA FATAL

Uma embarcação não inscrita nas CP/DL/AG, navegava nas proximidades da Ilha de Paquetá, conduzida por condutor inabilitado e quatro passageiros que haviam ingerido bebidas alcoólicas, realizou uma guinada brusca para boreste (BE) perdendo o controle da embarcação que provocou o seu emborcamento por BE seguido de naufrágio parcial. Todos caíram na água, o condutor nadou em direção a sua esposa na tentativa de socorrê-la, mas antes de alcançá-la, passou mal e ficou boiando com o rosto voltado para baixo, o que possivelmente causou sua morte por afogamento. Os demais naufragos ficaram agarrados à embarcação. Apenas uma passageira fazia uso do colete salva-vidas. As causas determinantes para a ocorrência do acidente foram a não observância às Normas da Autoridade Marítima para Amadores; embarcação de esporte e recreio caracterizada pela falta de habilitação do Condutor; o consumo de bebida alcoólica e a falta de uso dos coletes salva-vidas, além da embarcação não ser inscrita e, portanto, não tinha conhecimento da capacidade de lotação da embarcação. A imprudência e imperícia do Condutor colocaram em grave risco a segurança do tráfego aquaviário e a incolumidade dos envolvidos no acidente. Se todos estivessem usando os obrigatórios coletes salva-vidas possivelmente não teria sido ceifada uma preciosa vida humana. Não houve registro de danos materiais e nem ambientais.

- 1) O Condutor é responsável por tudo e por todos a bordo. É, em princípio, o responsável legal pelas vidas humanas e segurança da navegação;
- 2) Item 0710 da NORMAM-03/DPC REV.1 - A embarcação terá sua saída impedida ou será retirada de tráfego pelo tempo necessário para sanar as irregularidades, sem prejuízo das penalidades previstas, quando flagrada nas seguintes situações:

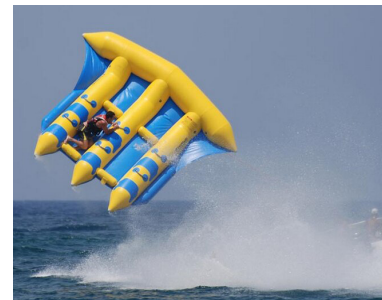
Nº: 46/2021

Acidente / Fato:	Queda de passageiros de dispositivo Big Flyer
Data:	08/02/2015
Tipo da Embarcação:	Lancha a motor
Atividade:	Esporte e Recreio
Local:	Praia da Enseada - São Francisco do Sul - SC
Área de Navegação:	Interior
Vítimas:	01 Vítima não fatal

O condutor de uma Lancha a motor, classificada para transporte de passageiros, realizava o reboque de um dispositivo denominado "Big Flyer" com sete passageiros sobre ele, em determinado momento, em função da alta velocidade o aparato decolou fazendo com que seus passageiros caíssem na água. Durante a queda na água uma das passageiras chocou-se com outra causando-lhe uma fratura no tornozelo esquerdo. Após a ocorrência do acidente, a vítima foi conduzida para a Unidade de Pronto Atendimento pelo Corpo de Bombeiros Voluntários local. A imprudência do Marinheiro Condutor ao imprimir velocidade suficiente para que o dispositivo decolasse foi determinante para a materialização do acidente e incompatível com a dinâmica do passeio, expondo a vida dos passageiros a risco em razão do uso da embarcação em alta velocidade, bem como pela falha na vigilância e no dever de zelo à manutenção da segurança da navegação e das pessoas transportadas, em desacordo com o item 0112 da NORMAM-03/DPC. Não houve danos materiais nem poluição do meio aquaviário.

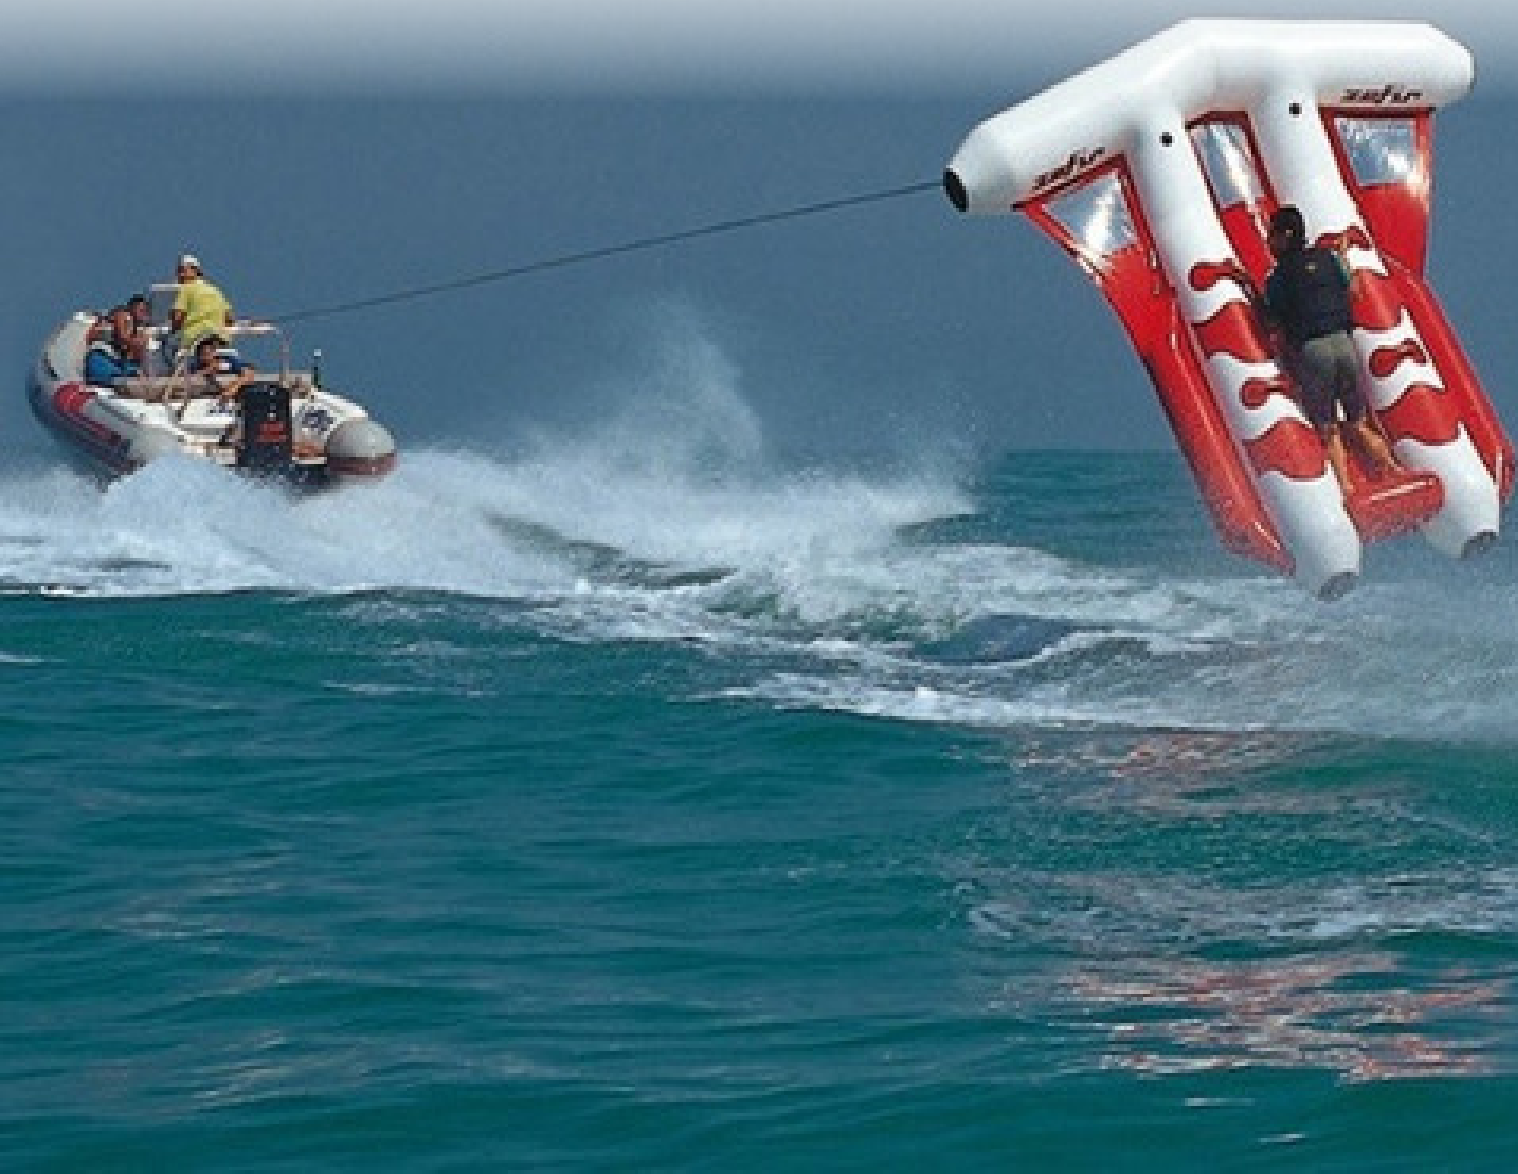
BIG FLYER - UM NOVO EQUIPAMENTO DE ENTRETENIMENTO AQUÁTICO. É UM TIPO DE BÓIA INFLÁVEL QUE VOA CHEGANDO A SAIR FORA D'ÁGUA ATÉ 4 METROS DE ALTURA, PROPORCIONANDO UMA ADRENALINA NOS PASSAGEIROS, REBOCADO POR EMBARCAÇÃO, ONDE A EMBARCAÇÃO REBOCADORA NÃO PODE ESTAR CLASSIFICADA COMO DE ESPORTE E/OU RECREIO E SER TRIPULADA, NO MÍNIMO, POR UM CONDUTOR AQUAVIÁRIO E POR UM OBSERVADOR. O OBSERVADOR PODERÁ SER UM AQUAVIÁRIO OU AMADOR.

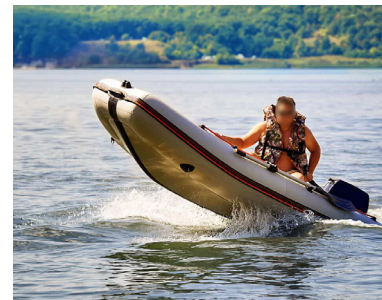
Nº: 47/2021

Acidente / Fato:	Abalroamento
Data:	16/08/2015
Tipo da Embarcação:	Moto Aquática e um Bote
Atividade:	Esporte e Recreio
Local:	Praia da Junqueira - Mangaratiba – RJ
Área de Navegação:	Interior
Vítimas:	Não houve

Uma embarcação tipo bote saiu da Praia da Guaíba com destino à Praia da Junqueira com o Condutor e com seis passageiros a bordo. Já próximo ao destino, foi abalroado pela popa por uma moto aquática que era conduzida por uma pessoa com habilitação de Arrais Amador (ARA) e, que havia suspendido da Praia de Ibicuí, levando dois passageiros a bordo. Enquanto o bote fazia a aproximação da raia para o desembarque dos passageiros, a moto aquática que vinha há uma distância de quarenta metros da popa do bote, se aproximando com a intenção de ultrapassá-lo, por desatenção às Regras 5 e 6 do RIPEAM, acabou abalroando o bote pela popa.

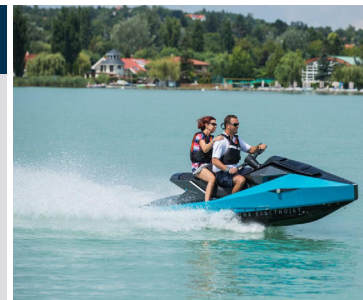
Nº: 48/2021

Acidente / Fato:	Queda na água de condutor de Moto aquática, seguida de morte
Data:	15/04/2018
Tipo da Embarcação:	Moto Aquática
Atividade:	Esporte e Recreio
Local:	Alagado Mourão - Campo Mourão - PR
Área de Navegação:	Interior
Vítimas:	1 VÍTIMA FATAL

Durante uma confraternização entre amigos realizada em uma chácara particular a beira do Alagado Mourão, havia uma embarcação tipo moto aquática onde fora utilizada em diversos momentos. Segundo o relato no depoimento do proprietário da embarcação, disse que a embarcação estava amarrada no trapiche. A embarcação se soltou, afastando-se, momento em que a vítima foi até a embarcação para recuperá-la, mas, sem vestir o colete salva-vidas que se encontrava em um barraco próximo ao trapiche, optando por navegar em seguida. Após algum tempo de navegação, o acidente foi materializado quando a embarcação girou sobre seu próprio eixo e o condutor caiu na água, tornando-se vítima fatal da sua provável imprudência. Tendo como causa determinante o descumprimento das Normas vigentes sobre a obrigatoriedade do uso de coletes salva-vidas na condução de moto aquática. Não houve danos materiais e nem poluição do meio aquaviário.

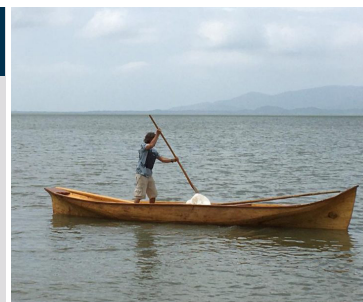
Acidente / Fato:	Alagamento, emborcamento e queda de pessoas na água
Data:	20/03/2019
Tipo da Embarcação:	Canoa de madeira
Atividade:	Transporte de passageiros
Local:	Lago Maracaçumé - São Cristovam, Viana –MA
Área de Navegação:	Interior
Vítimas:	3 VÍTIMAS FATAIS

Uma embarcação tipo Canoa de madeira, a propulsão mecânica, sem nome e não inscrita nas CP/Del/Ag, conduzida por pessoa não habilitada e que havia consumido bebida alcoólica, suspendeu do povoado Prequéu com destino ao povoado São Cristovão, transportando quatro pessoas (todas sem coletes salva-vidas). Ocorre que durante a travessia o condutor percebeu a alteração meteorológica e resolveu guinar a embarcação para boreste (BE) a fim de se aproximar da margem mais próxima, no entanto, um dos passageiros que estava na popa da embarcação assustou-se e levantou bruscamente, comprometendo a estabilidade, provocando alagamento seguido do emborcamento da embarcação e queda das pessoas na água. A imprudência e a negligência do condutor expuseram a sérios riscos a vida das pessoas tendo sido determinante para a ocorrência e se materializou com o acidente e a perda de três preciosas vidas humanas. Não houve poluição do meio aquaviário.

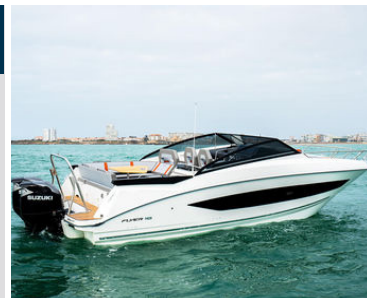
Nº: 50/2021	PROCESSO Nº 32.637/2018
Acidente / Fato:	Explosão seguida de incêndio a bordo
Data:	25/02/2018
Tipo da Embarcação:	Lancha a motor
Atividade:	Esporte e recreio
Local:	Lago Paranoá - Brasília - DF
Área de Navegação:	Interior
Vítimas:	5 Vítimas não fatais

Uma lancha a motor conduzida por uma pessoa não habilitada e com quatro passageiros a bordo, estava fundeada no lago Paranoá. Na ocasião que foi dada a partida através da ignição, ocorreu uma explosão seguida de princípio de incêndio no compartimento de máquina, provocando queimaduras nos cinco ocupantes e danos materiais na forração interna e equipamentos do compartimento do motor. Depois de debelado o princípio de incêndio, as vítimas foram socorridas e encaminhadas para atendimento médico. A causa determinante apurada foi a ausência de medidas de segurança antes de iniciar a partida do motor da lancha, de modo que fosse realizada uma inspeção prévia no porão da praça de máquinas a fim de verificar a presença de gases confinados, uma vez que havia um possível vazamento na mangueira de combustível, deixando combustível depositado no porão da embarcação. A negligência do condutor pela falta de experiência, ao deixar de implementar as medidas de segurança antes de iniciar a partida do motor da lancha, contribuiu para que quase fossem ceifadas as vidas humanas que estavam a bordo. Não houve poluição do meio aquaviário.

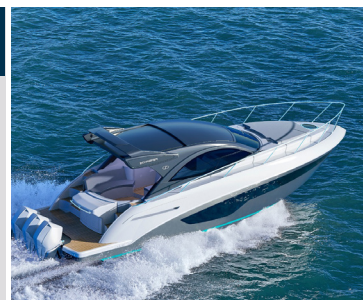
Acidente / Fato:	Adernamento brusco seguido de naufrágio
Data:	25/02/2016
Tipo da Embarcação:	Lancha
Atividade:	Transporte de passageiros e carga
Local:	Baía de Guanabara - RJ
Área de Navegação:	Interior
Vítimas:	1 Vítima não fatal

Uma embarcação tipo lancha encontrava-se atracada a contrabordo de um rebocador onde faria o transbordo de quatro caixas containeres, cada uma contendo 1000 litros de óleo lubrificante. Tendo sido a carga estivada de modo uniforme, sendo duas caixas a meia nau e outras duas na popa da embarcação, posicionadas uma em cada bordo. Ao início da faina, as caixas foram todas desapeadas das cintas que as prendiam em olhais situados no convés da embarcação, no momento que o guindaste do rebocador içou a primeira caixa, outra lancha teria passado em alta velocidade provocando marolas e conseqüentemente o deslocamento da carga para bombordo (BB) provocando o adernamento da embarcação e rompendo os cabos que a mantinham atracada ao rebocador. O operador do guindaste ao ver a situação, retornou com a carga de volta ao convés a fim de estabilizar, mas foi em vão, o acidente acabou se materializando com o naufrágio da lancha. Durante o deslizamento da carga, um dos contêineres prendeu a perna de um dos tripulantes contra o costado, mas este conseguiu se desprender. A imperícia e imprudência do responsável da carga em desapear todas as caixas em uma área de grande fluxo de embarcações foi determinante para a ocorrência do acidente. Houve danos materiais, com uma vítima não fatal e sem registro de poluição ambiental do meio aquaviário.

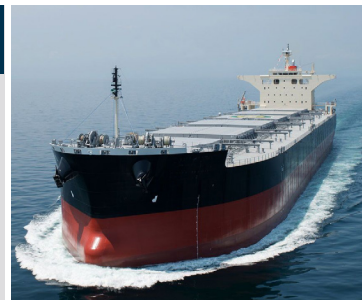
Acidente / Fato:	Encalhe durante a saída do porto
Data:	18/12/2015
Tipo da Embarcação:	Navio Mercante
Atividade:	Transporte de carga geral
Local:	Porto de São Francisco do Sul - SC
Área de Navegação:	Interior
Vítimas:	Não houve

Um navio mercante que navegava no canal de acesso ao porto de São Francisco do Sul, Após suspender do fundeadouro localizado próximo ao Terminal de Itapoá, durante a manobra de saída do porto, o Comandante não observou que o navio navegava por uma rota diferente daquela antes traçada por sua tripulação e antes de o navio montar a boia 14 do canal, o Prático deu a ordem de “todo leme a boreste” diretamente ao timoneiro, e antes da interferência do Comandante, o navio encalhou dentro do canal de acesso. O erro de navegação foi determinante para o acidente que teve como consequências danos materiais ao navio, despesas para o desencalhe e atraso na viagem. Não houve registro de acidentes pessoais e nem poluição do meio aquaviário.

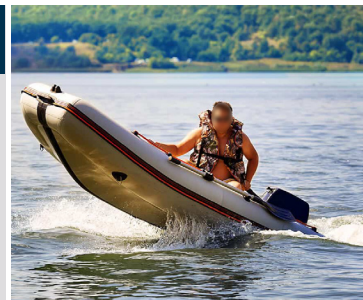
Acidente / Fato:	Queda na água seguida de óbito de passageiro
Data:	11/06/2016
Tipo da Embarcação:	Bote
Atividade:	Transporte de passageiros
Local:	Entre as Ilhas dos Búzios e da Vitória - Ilhabela - SP
Área de Navegação:	Interior
Vítimas:	01 VÍTIMA FATAL

Uma embarcação de transporte de passageiros, tipo Bote, capacidade para dois (2) tripulantes e dezoito (18) passageiros, classificada para navegação interior, suspendeu do píer de São Francisco, em São Sebastião, para efetuar pescaria nas imediações da ilha Vitória, em Mar aberto. Durante o trajeto, devido às condições climáticas desfavoráveis para a navegação, pararam nas imediações de um ponto conhecido como “POÇO” e deu início a pescaria concomitante a realização de um churrasco; passado algum tempo, devido o local não está bom de peixe, os passageiros reclamavam que aquele local estava ruim e que o combinado seria a ilha Vitória e não onde estavam. Então o Comandante da embarcação suspendeu em direção a ilha Vitória, durante o trajeto, ocorreu a queda de um passageiro na água e ao ser avisado, o Comandante do Bote parou as máquinas, em seguida deu máquinas à ré, nesta ocasião, possivelmente algo enroscou no hélice e a embarcação ficou sem propulsão. Outra embarcação que navegava nas imediações efetuou o reboque até o píer de São Francisco. Ao chegar ao píer, o proprietário pediu para verificarem o que havia acontecido com a propulsão da embarcação e foi constatado que havia um corpo preso ao eixo da embarcação. Militares do Corpo de Bombeiros local fizeram a retirada do corpo que foi reconhecido como sendo da vítima fatal que havia caído no mar. A tripulação estava em desacordo com o Cartão de Tripulação de Segurança (CTS) além de o proprietário ter contratado tripulante não habilitado para compor sua tripulação. Teve como causa determinante o emprego da embarcação para trafegar em área para qual não era autorizada a navegar, sob condições de mau tempo, com deficiência quantitativa e qualitativa de tripulação associado ao erro de manobra do Comandante. A imprudência e negligência do proprietário e condutor da embarcação colocaram em grave risco a segurança da navegação, que se concretizou com a morte do passageiro. Não houve registro de danos materiais e nem de poluição ambiental do meio aquaviário.

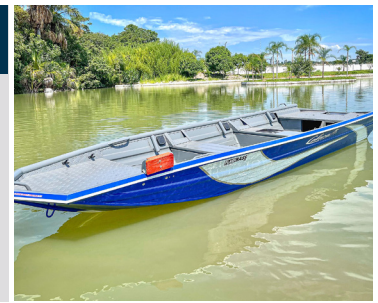
Nº: 54/2021

Acidente / Fato:	Abaloamento de Barco a motor com Voadeira
Data:	09/01/2015
Tipo da Embarcação:	Barco a Motor e uma Voadeira
Atividade:	Transporte de carga
Local:	Rio Negro - Tarumã-Açu - AM
Área de Navegação:	Interior
Vítimas:	3 VÍTIMAS FATAIS

Um Barco a motor navegava em período noturno no Rio Negro, classificado para o transporte de carga, conduzido por um Marinheiro Fluvial Auxiliar de Máquinas, NÃO habilitado para a função (estando a bordo sozinho), quando deveria ser conduzido por um Mestre Fluvial (MFL). Outra embarcação tipo Voadeira, sem qualquer luz de navegação, sem nome e não inscrita nas CP/DL/AG, navegava em rumo quase oposto, conduzida por pessoa NÃO habilitada, transportando sete passageiros e sem material de salvatagem, situação que representou exposição a risco e se materializou no abaloamento e naufrágio da Voadeira. O acidente vitimou três jovens, o condutor e dois passageiros da lancha voadeira, além de danos materiais causados, sem registro de poluição ambiental. Quanto às causas determinantes: Voadeira trafegando em período noturno sem luzes de navegação, ambas as embarcações conduzidas por pessoas não habilitadas e que cometeram falha na vigilância. Se não fosse a negligência do proprietário da lancha voadeira que permitiu que sua embarcação navegasse à revelia da Autoridade Marítima, posto que não inscrita e conduzida por pessoa não habilitada, não teriam sido ceifadas três preciosas vidas humanas.

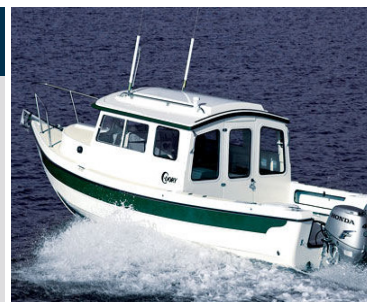
Acidente / Fato:	Queda de passageiro na água seguida de morte
Data:	09/02/2014
Tipo da Embarcação:	Barco a motor
Atividade:	Transporte de passageiros
Local:	Vila da Barca, canal de acesso ao Porto de Belém - PA
Área de Navegação:	Interior
Vítimas:	1 VÍTIMA FATAL

No dia 09/02/2014, uma embarcação suspendeu do porto da Praça Princesa Isabel, na orla fluvial de Belém, transportando **vinte e oito passageiros** e dois tripulantes, sob o comando de um MARINHEIRO FLUVIAL AUXILIAR DE CONVÉS (MAF), a fim de realizar um passeio fluvial na Ilha de Cotijuba, chegando ao destino por volta das 11h30min. A embarcação fundeou na praia do farol da ilha de Cotijuba onde a maioria dos passageiros desceu e foi para a praia. Durante o retorno, quando navegava na Baía do Guajará, altura da vila da Barca, no canal de acesso ao porto de Belém, o tempo mudou, com formação de muitas nuvens, iniciando uma forte chuva, águas agitadas, maré de enchente e com baixa visibilidade. O Comandante da embarcação determinou que todos ficassem na parte interna, mas teve um passageiro que resolveu permanecer no convés principal junto à proa, por bombordo (BB), quando este, se levantou para procurar abrigo na parte interna da embarcação, se desequilibrou e caiu na água. Imediatamente um dos passageiros que estava próximo, deu o alarme que havia caído uma pessoa na água, sendo então lançada uma boia circular na água, outro passageiro guarneceu um colete salva-vidas e saltou na água no intuito de resgatar a vítima. Enquanto isso, o Comandante da embarcação manobrou e retornou iniciando as buscas, porém, devido à baixa visibilidade decorrente do mau tempo, houve dificuldade de localização dos dois passageiros. No entanto, dez minutos depois, conseguiu resgatar um dos passageiros que havia se lançado na água na tentativa infrutífera de resgatar o naufrago. Um passageiro solicitou auxílio do Corpo de Bombeiros e, no mesmo dia, quando chegou ao local uma lancha dos Bombeiros, esta assumiu as buscas e o Barco deu prosseguimento à viagem de retorno a Praça Princesa Isabel. No dia 11 do mesmo mês, o corpo da vítima foi encontrado pelo Corpo de Bombeiros e conduzido ao Centro de Perícias Científicas. Teve como causa determinante a imprudência do condutor ao permitir que o passageiro viajasse na parte externa junto à proa da embarcação sem o uso do colete salva-vidas, colocando em risco a vida do passageiro, o que se materializou na sua queda na água e subsequente morte por afogamento.

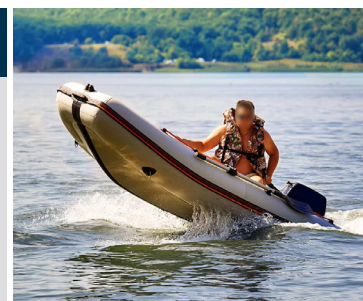
Nº: 57/2021

Acidente / Fato:	Naufrágio
Data:	12/03/2015
Tipo da Embarcação:	Bote
Atividade:	Esporte e recreio
Local:	Rio Paraguai - Cáceres - MT
Área de Navegação:	Interior
Vítimas:	1 VÍTIMA FATAL

Embarcação de esporte e recreio tipo bote, conduzida por um Arrais Amador e dois passageiros, descia o Rio Paraguai realizando “pesca de rodada”, que é feita desligando-se o motor da embarcação no meio do rio e deixando a correnteza levá-la utilizando o remo como leme para desviar de eventuais obstáculos. Em determinado momento observaram que havia certa quantidade de água no interior do bote e constataram que a bomba de esgoto parara de funcionar. Tentaram navegar para a margem do rio para verificar a avaria da bomba de esgoto, mas a onda criada pela propulsão provocou o alagamento da popa, que já estava derrabada culminando no posterior naufrágio. A entrada de água pela rede de esgoto da embarcação causou sobrepeso na popa, deixando-a derrabada, e com a falha da bomba de esgoto não conseguiram retirar a grande quantidade de água acumulada, vindo a naufragar no momento em que se tentou manobrar. Apesar de existir a bordo o material de salvatagem, o condutor não impôs que os passageiros fizessem uso do colete salva-vida. Por atuar de forma imprudente e imperita colocou a vida das pessoas em risco, materializando-se o naufrágio do bote e em consequência, a perda de uma preciosa vida humana que, decorrente do grande esforço empreendido, sofreu uma parada cardíaca que resultou na sua morte. A causa determinante do naufrágio foi a falha na bomba de esgoto, que não foi capaz de esgotar a água aberta associada à imprudência e negligência de sair com uma embarcação após o consumo de bebidas alcoólicas, expondo a risco a segurança da navegação e das vidas de bordo.

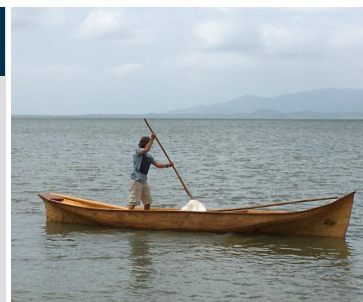
Acidente / Fato:	Queda na água do condutor seguida de morte
Data:	25/07/2015
Tipo da Embarcação:	Canoa
Atividade:	Pesqueira
Local:	Rio Tocantins, município Porto Nacional - TO
Área de Navegação:	Interior
Vítimas:	1 VÍTIMA FATAL

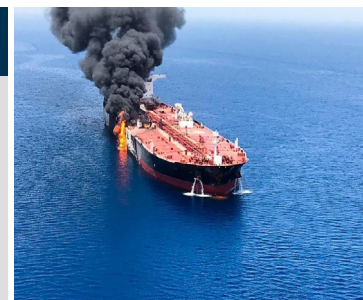
Acidente / Fato:	Explosão
Data:	22/12/2012
Tipo da Embarcação:	Navio mercante
Atividade:	Transporte de carga a granel
Local:	Barra do Rio Grande - RS
Área de Navegação:	Mar aberto
Vítimas:	Não houve
