# TRIBUNAL MARÍTIMO

# BOLETIM DE ACIDENTES JULGADOS

Edição nº 14 - 15 de dezembro de 2021

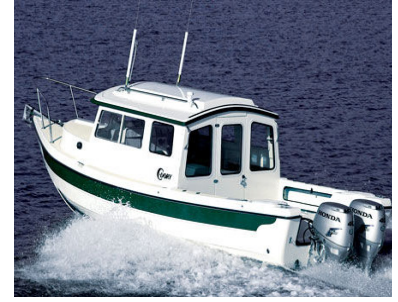
Nº: 61/2021

Acidente / Fato:	Acidente com passageiro seguido de morte
Data:	02/07/2016
Tipo da Embarcação:	Barco motor
Atividade:	Transporte de passageiros
Local:	Rio Negrinhos, Corumbá - MS
Área de Navegação:	Interior
Vítimas:	<b>1 VÍTIMA FATAL</b>

Um Barco motor em fase final de construção, não inscrito nas CP/DL/AG, navegava no rio Negrinhos com destino à localidade de Porto Jardim, transportando seis adultos e três crianças, sem material de salvatagem, ficou preso na vegetação flutuante (baceiro), quando os tripulantes e passageiros foram obrigados a utilizar remos para liberar a embarcação. Durante a tentativa de liberar a embarcação, foram surpreendidos pelos gritos de socorro de um passageiro, este, teve sua perna esquerda presa pelo eixo propulsor da embarcação que era exposto, causando a amputação traumática do membro, seguida de morte da vítima. Devido a negligência e imprudência do proprietário da embarcação, por permitir que a embarcação navegasse transportando passageiros sem dispor de proteção do eixo do motor e do condutor por conduzir uma embarcação que não dispunha de tal proteção, expondo todos de bordo a risco, risco esse que resultou na morte de um passageiro.

- 1) A condução de embarcações deve ser feita por pessoa devidamente habilitada;
- 2) Sendo o condutor o responsável pela segurança dos passageiros e pelas fazendas de bordo, antes de suspender/sair com uma embarcação deve verificar se toda a palamenta da embarcação está a bordo, inclusive, a proteção do eixo propulsor;

- 3) As proteções dos eixos propulsores expostos devem estar instaladas, devendo ser inspecionado pelo condutor antes de qualquer singradura. **Não esqueçam do risco de escarpelamento!**

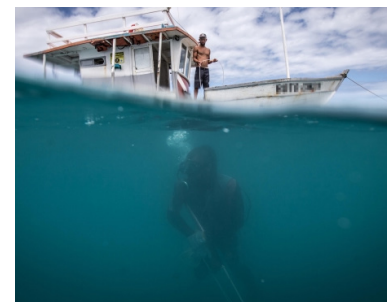
Nº: 62/2021

Acidente / Fato:	Acidente de mergulho
Data:	28/07/2016
Tipo da Embarcação:	Barco de pesca
Atividade:	Pesca
Local:	Proximidades da praia de Caiçara do Norte – RN
Área de Navegação:	Mar aberto
Vítimas:	<b>1 Vítima não fatal</b>

Acidente Hiperbárico com mergulhador não habilitado, em atividade de pesca ilegal de lagosta com uso de compressor. Uma embarcação classificada para pesca e navegação interior, foi empregada para prática de pesca de lagosta, de maneira irregular, com uso de compressor de ar, nas águas costeiras do Rio Grande do Norte, descumprindo a NORMAM-15 da DPC e a NR 15 do MTE, a Instrução Normativa nº 138, do IBAMA, de 06 de dezembro de 2006, e lei específica, inciso II, do art. 35, da Lei nº 9.605/1998, que tipifica como crime ambiental a atividade de mergulho e caça de lagostas com equipamentos de mergulho inadequados. A proprietária, à revelia das Normas da Autoridade Marítima, empregou a embarcação que foi utilizada em área de navegação de Mar aberto, para a qual não estava classificada. A bordo, um Pescador Profissional (POP), não habilitado para atividade de mergulhador (vítima não fatal), fazendo uso de material inadequado para mergulho (compressor de ar), empregado na pesca de lagosta em profundidade. Em decorrência do mergulho, o pescador ao retornar a superfície sentiu-se mal e desmaiou, tendo seu estado agravado com dormência nos membros inferiores e superiores, sem forças para ficar de pé, como consequência da falta de descompressão durante o retorno rápido à superfície. O fato da navegação teve como causa determinante o descumprimento da Instrução Normativa e Leis que proíbem a pesca clandestina de lagosta, acima de tudo, com uso de equipamento de compressor de ar, dando causa ao fato da navegação em tela.

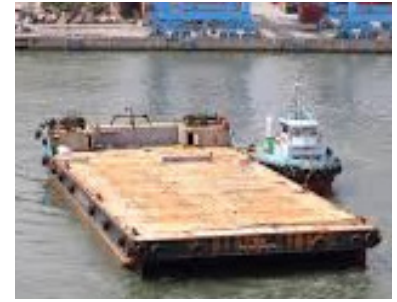
Nº: 63/2021

Acidente / Fato:	Queda de tripulante ao pular de rebocador para balsa
Data:	18/07/2013
Tipo da Embarcação:	Rebocador
Atividade:	Apoio portuário
Local:	Lagoa de Santo Antonio – Laguna - SC
Área de Navegação:	Interior
Vítimas:	1 Vítima não fatal

Queda de tripulante ao pular da proa de rebocador para convés da balsa - Um rebocador, durante a manobra de aproximação para atracação a contrabordo de uma balsa, com visibilidade boa, vento sul forte, ocasionou agitação na água fazendo com que as embarcações balançassem bastante. Durante a manobra de atracação havia um marinheiro na balsa para auxiliar, porém, o marinheiro estava sendo utilizado em outra atracação; sendo assim, um marinheiro do rebocador, por seu livre arbítrio, resolveu pular para o convés da balsa onde iria atracar, acabou escorregando no convés, sofrendo lesão (fratura) no antebraço esquerdo. A causa determinante observada foi a imprudência do próprio tripulante vitimado, ao descumprir os “procedimentos de segurança para o trabalho e operação de embarcações”. Não houve registro de danos materiais nem de poluição do meio aquaviário.

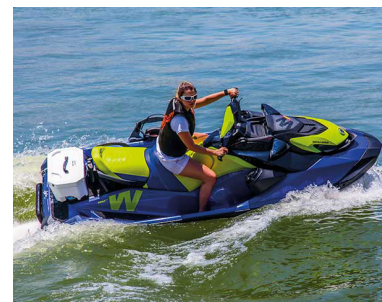
Acidente / Fato:	Abalroamento entre duas motos aquáticas
Data:	20/05/2015
Tipo da Embarcação:	Moto Aquática
Atividade:	Esporte e Recreio
Local:	Rio Jamari, Itapoã do Oeste - RO
Área de Navegação:	Interior
Vítimas:	<b>1 VÍTIMA FATAL</b>

Abalroação com danos materiais e uma vítima fatal durante a singradura de duas motos aquáticas, não inscritas nas CP/DL/AG, conduzidas por pessoas não habilitadas e sem fazer uso dos obrigatórios coletes salva-vidas. Um dos condutores em atividade de esporte e recreio pilotava e filmava o passeio com uma das mãos, em certo momento, o condutor da outra moto aquática, ao tentar se desviar de um galho perdeu a direção ao acelerar abalroando por boreste (BE) com a embarcação da vítima que transportava seu filho como passageiro. Devido ao impacto, a vítima e o filho caíram na água, sendo que o garoto flutuou, pois estava fazendo uso do colete salva-vidas, mas seu pai não utilizava no momento, culminando na perda de sua preciosa vida. A imprudência e negligência de ambos os condutores, sem as devidas habilitações de Amador na Categoria de Motonauta, a realização de manobras bruscas em desacordo com o previsto no Regulamento Internacional para Evitar Abalroamento no Mar (RIPEAM), a falta de perícia ao navegar em local com obstáculos à navegação e a utilização de equipamento tipo smartphone para fazer filmagens ocupando uma das mãos durante a condução, foi determinante para a materialização do acidente. Houve avarias na embarcação da vítima, mas não foi registrado poluição do meio aquaviário.

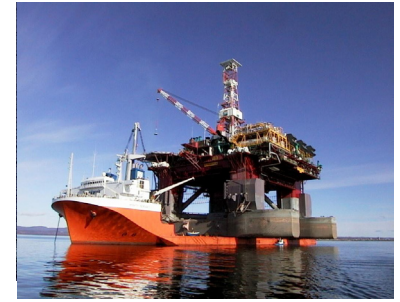
Nº: 65/2021

<b>Acidente / Fato:</b>	Colisão entre navio de apoio marítimo e Plataforma
<b>Data:</b>	27/11/2016
<b>Tipo da Embarcação:</b>	Navio de apoio marítimo
<b>Atividade:</b>	Apoio marítimo
<b>Local:</b>	Campo de Ubarana - RN
<b>Área de Navegação:</b>	Mar aberto
<b>Vítimas:</b>	Não houve

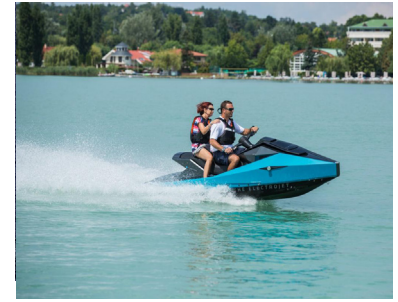
Nº: 66/2021

Acidente / Fato:	Queda na água seguida do óbito
Data:	23/01/2016
Tipo da Embarcação:	Moto aquática
Atividade:	Esporte e recreio
Local:	Reservatório de Jurumirim, Rio Paranapanema - SP
Área de Navegação:	Mar aberto
Vítimas:	<b>1 VÍTIMA FATAL</b>

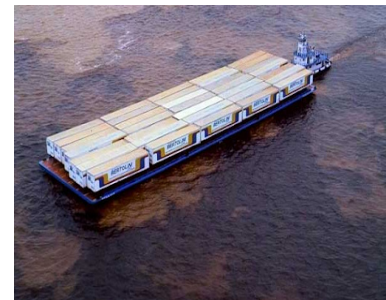
Acidente / Fato:	Queda na água e morte de passageiro (caminhoneiro)
Data:	27/03/2014
Tipo da Embarcação:	Comboio – Empurrador e balsa
Atividade:	Transporte de carga
Local:	Furo da Companhia, Estreitos de Breves - PA
Área de Navegação:	Interior
Vítimas:	<b>1 VÍTIMA FATAL</b>

Um comboio formado por empurrador e balsa, guarnecido por sete tripulantes e transportando dez carretas a bordo da balsa e seus respectivos carreteiros, acomodados nas cabines de seus próprios caminhões, suspendeu no dia 26/03/2014, de um Porto situado no Furo do Maguary, distrito de Icoaraci, Belém – PA, com destino à cidade de Santana – AP, quando navegava pelo Furo da Companhia, pelos Estreitos de Breves, por volta das 22h, do mesmo dia, um dos passageiros percebeu que um dos caminhoneiros que havia saído para tomar banho no banheiro do Empurrador, não retornou e devido a demora, acionou os demais carreteiros que estavam a bordo, na procura pelo desaparecido. O Comandante do comboio determinou que fosse realizada uma busca por todo o comboio, ficando constatado o desaparecimento da vítima, por ter caído na água. Segundo depoimento do Comandante do comboio, devido o alto número de registro de ocorrência de assaltos a embarcações naquele trecho de navegação, resolveu seguir viagem para Santana – AP. No dia 29/03/2014, o corpo da vítima foi encontrado na localidade do Furo da Companhia; recolhido pelo Corpo de Bombeiros e encaminhado ao IML de Breves para os procedimentos legais. A negligência do Comandante e da empresa comodataria do comboio, que permitiram o embarque de dez carreteiros que permaneceram a bordo da balsa sem o uso de colete salva-vidas, viajando no interior das cabines dos caminhões, foi determinante para a materialização do acidente ceifando e retirando do convívio das famílias uma preciosa vida humana. Em desacordo à NPCP-CPAOR/2006, que estabelece normas de segurança para o transporte de passageiros. Não houve registro de danos materiais e nem de poluição ambiental do meio aquaviário.

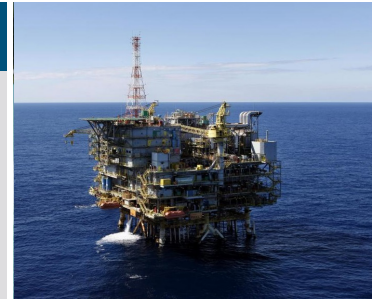
Acidente / Fato:	Abalroamento de um supridor contra uma plataforma
Data:	24/01/2017
Tipo da Embarcação:	Supridor
Atividade:	Apoio marítimo
Local:	Bacia de Campos dos Goytacazes – RJ
Área de Navegação:	Mar aberto
Vítimas:	Não houve

Durante a manobra de transferência de carga, de uma plataforma para um navio de apoio marítimo, momento em que ocorreu a perda de posição do Supridor por configuração inadequada do Sistema de Posicionamento Dinâmico (DP) do Supridor, ocasionando o abalroamento contra a plataforma, provocando morsas e arranhões na pintura do costado, sendo registrados danos materiais de natureza leve em ambas as embarcações. A configuração inadequada do DP para alvo fixo ao invés de alvo móvel aliado à utilização de procedimento de passagem de serviço através do formulário PIS OPS 004.06 ao invés do formulário PIS OPS 004.11 – Passagem de serviço em Posicionamento Dinâmico (DP) foi determinante para a ocorrência do abalroamento, decorrente de possível imprudência do Comandante, devido a falta de planejamento da operação em que acarretou o referido acidente. As avarias ocorridas poderiam ser evitadas se houvesse defensas em número suficientes nos costados das embarcações. Houve danos materiais de pequena monta e arranhões nos costados das embarcações, mas, não foram registrados danos pessoais nem poluição do meio aquaviário.

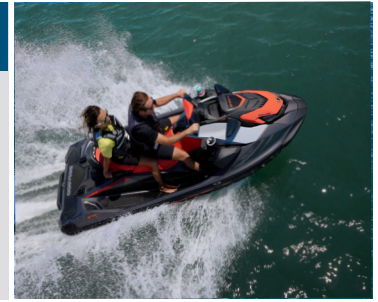
Acidente / Fato:	Abalroamento entre duas motos aquáticas
Data:	23/03/2015
Tipo da Embarcação:	Moto aquática
Atividade:	Esporte e recreio
Local:	Lago Municipal Santa Cruz da Conceição – SP
Área de Navegação:	Interior
Vítimas:	<b>1 VÍTIMA FATAL</b>

Abalroamento e óbito de condutor de moto aquática durante a confraternização entre um grupo de amigos que acontecia em uma chácara, onde o filho do proprietário, que havia levado a Moto aquática de seu pai, colocou-a na água e deu uma volta, retornando ao Píer, onde a deixou amarrada e dirigiu-se a piscina. Quando já estava na piscina, percebeu que um dos seus amigos estava saindo com a moto aquática, sendo que dois outros amigos tentaram avisar o rapaz para não sair com a embarcação, mas não conseguiram. Minutos depois, ouviu-se um barulho e os participantes do evento saíram para ver o que tinha ocorrido, deparando-se com duas motos aquáticas que acabaram de se abalroar e os condutores estavam flutuando. Estes estavam utilizando coletes salva-vidas, porém, nenhum era habilitado para conduzir as embarcações. Os envolvidos foram recolhidos da água por seus amigos e levados até o píer, onde foram socorridos por viatura do resgate do Corpo de Bombeiros local. Os condutores foram imprudentes e imperitos ao conduzir embarcação sem a obrigatória habilitação, agindo em desacordo com os princípios da boa marinharia, incorrendo em falha na avaliação do risco de acidente, caracterizada pela deficiência de atenção, assumindo o risco que se materializou no abalroamento em pauta, tendo como resultado uma vítima fatal, quando navegava em alta velocidade, e outra, com graves lesões no maxilar e ferimentos na perna direita. Aliado à imprudência dos condutores, os proprietários agiram de forma negligente e imprudente faltando com seus deveres de vigilância e cuidados, eis que deixaram suas embarcações desguarnecidas na água com chaves e coletes salva-vidas de fácil acesso, facilitando para que qualquer um tomasse posse e condução sem autorização, contribuindo, assim, para a materialização do acidente em pauta. Tais ações foram determinantes para a ocorrência do acidente. Houve danos materiais, mas, sem registro de poluição do meio aquaviário.

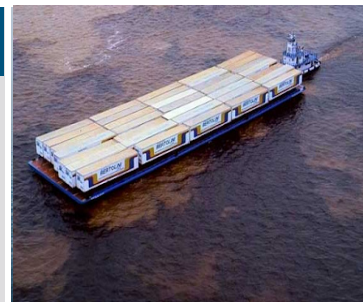
Acidente / Fato:	Abalroamento de Comboio contra outro Comboio
Data:	13/08/2016
Tipo da Embarcação:	Comboio de embarcações
Atividade:	Transporte de carga
Local:	Paraná do Bom Jardim, Porto Velho - RO
Área de Navegação:	Interior
Vítimas:	<b>1 Vítima não fatal</b>

Trata-se do acidente da navegação envolvendo um comboio formado por rebocador atrelado a um conjunto de balsas que navegava, descendo o rio Madeira quando abalroou com outro comboio também formado por rebocador que ao se aproximar da entrada do Paraná do Bom Jardim, Porto Velho, o condutor da balsa fez três chamadas gerais e não obteve resposta. Ao entrar no Paraná avistou na margem direita, cerca de cento e cinquenta metros a jusante o rebocador encalhado, tentou manobrar com máquinas a ré, mas o comboio não atendeu devido à forte correnteza do rio e o fato de estar com carga total. Foi realizada nova tentativa empurrando a proa da balsa com o auxílio de duas voadeiras, mesmo assim não foi possível guinar o comboio. Tendo o abalroamento se materializado por bombordo (BB) da balsa. Em decorrência do impacto, a embarcação abalroada desencalhou e seguiu viagem para Porto Velho. O descumprimento do Regulamento Internacional para Evitar Abalroamento no Mar (RIPEAM-72) por parte dos dois Comandantes dos comboios foi determinante para a ocorrência do acidente, pois agiram de forma negligente, imprudente e imperita, por não conseguirem utilizar os equipamentos de auxílio à navegação, falhando no estabelecimento de uma comunicação eficaz entre os conjuntos de embarcações agindo em desacordo às medidas de precaução de segurança estabelecidas para uma navegação segura. Houve danos materiais por boreste em uma das balsas, mas sem ocorrência de vítimas ou de danos ao meio ambiente.

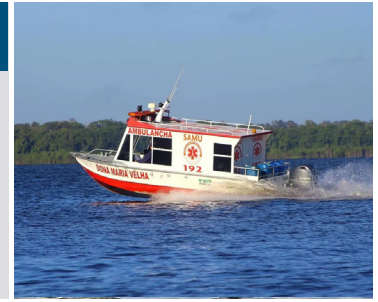
Acidente / Fato:	Explosão seguida de princípio de incêndio
Data:	28/02/2014
Tipo da Embarcação:	Lancha motor (Ambulancha)
Atividade:	Transporte de pacientes
Local:	Cais da Comunidade do Mandacaru, Barreirinhas - MA
Área de Navegação:	Interior
Vítimas:	1 Vítima não fatal

Explosão seguida de princípio de incêndio a bordo de ambulancha - Após o condutor fazer o reabastecimento de combustível (60 litros de gasolina), utilizando uma bombona plástica, deixando parte do combustível na embalagem, guardada sem a tampa, próximo ao compartimento das baterias de partida dos motores da lancha. Fato seguinte, ao perceber que havia água no porão da embarcação, o condutor resolveu acionar a bomba de esgoto que não estava conectada ao painel elétrico da lancha, sendo necessário conectar os fios diretamente na bateria. No momento em que o condutor fez a ligação elétrica, ocorreu a explosão seguida de incêndio decorrente dos gases que estavam se desprendendo da bombona de combustível aberta e a centelha gerada pela ligação direta. As chamas atingiram o condutor da embarcação, causando-lhe queimaduras de segundo grau nos membros superiores e no rosto. A deficiência de manutenção preventiva e corretiva da lancha, associada a não adoção de medidas preventivas de segurança durante o reabastecimento irregular de combustível foram determinantes para a materialização do acidente decorrente dos gases inflamáveis. Apesar do princípio de incêndio a bordo, não houve registro de danos materiais nem de poluição do meio aquaviário.

- 3) Vistorie o casco quanto à sua estanqueidade, verifique o funcionamento das bombas de esgoto, das luzes de navegação, do equipamento rádio (VHF e/ou HF) e a condição das baterias, além do nível de óleo no cárter do motor e do nível do líquido de resfriamento. Verifique também a integridade do sistema de combustível, e se não há vazamentos no compartimento dos motores;

- 5) **Manutenção corretiva** é o tipo de manutenção realizada para recuperar as características originais de máquinas e equipamentos que apresentam falhas e danos que comprometem a eficiência de funcionamento. A manutenção corretiva é dividida em duas modalidades: planejada e não planejada (esta mais onerosa).

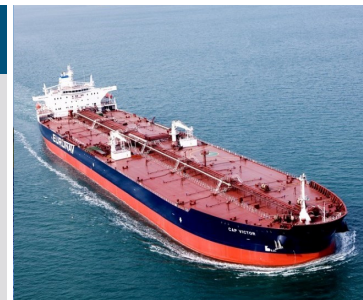
Acidente / Fato:	Abalroamento de navio brasileiro contra navios estrangeiros fundeados
Data:	09/08/2013
Tipo da Embarcação:	Navio tanque
Atividade:	Transporte de combustível
Local:	Porto de Tanjung, Pelepas - Malasia
Área de Navegação:	Interior II
Vítimas:	Não houve

Abalroação de navio brasileiro contra navios estrangeiros fundeados - Um navio tanque de bandeira brasileira depois de um período de docagem no Estaleiro Shanhaiguan, na China, se deslocou para área apropriada da costa malasiana para receber combustível tipo óleo diesel S-10, através de transferência Ship-to-Ship. Após concluído o recebimento de óleo, suspendeu para uma área de fundeio em Cingapura com a finalidade de aguardar o amanhecer e seguir viagem de retorno para o Brasil pelo Estreito de Málaga. Consta nos autos que durante a faina de abastecimento o Prático estava a bordo para auxiliar na desamarração dos navios. No entanto, ao término da faina, após indicar o ponto de fundeio, segundo Comandante, o Prático desembarcou, não acompanhando o navio na manobra de fundeio. A aproximação para o ponto de fundeio se deu sem anormalidades, com o Comandante na manobra, auxiliado pelo Imediato e pelo Oficial de Serviço. Mesmo atingido o ponto de fundeio, o Comandante não ordenou largar o ferro e resolveu fazer um giro por boreste (BE) para buscar uma posição mais afastada dos navios ao largo, momento em que o N/T foi surpreendido por uma corrente de ventos que acabou levando o navio a abalroar outros navios tanque que se encontravam fundeados naquele local, provocando avarias nos navios. Apesar dos abalroamentos, vale ressaltar que não houve acidentes pessoais, nem registro de poluição ao meio ambiente aquaviário, ficando registrados nos autos os danos materiais causados nas embarcações decorrentes da imprudência e negligência do Comandante quando decidiu manobrar o mercante em uma área de fundeio não conhecida, sob condições adversas de tempo e sem o auxílio do Prático local, assumindo a responsabilidade, deixando de observar a REGRA 7 do RIPEAM, tendo o acidente se materializado pela falha de manobra de fundeio.

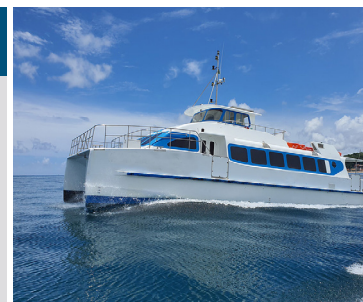
Nº: 74/2021

<b>Acidente / Fato:</b>	Explosão em compartimento confinado
<b>Data:</b>	24/09/2017
<b>Tipo da Embarcação:</b>	Catamarã
<b>Atividade:</b>	Transporte de passageiros
<b>Local:</b>	Rio São Francisco, Paulo Afonso – BA
<b>Área de Navegação:</b>	Interior
<b>Vítimas:</b>	1 Vítima não fatal

Explosão de compartimento confinado com acúmulo de gases - Uma embarcação de transporte de passageiros, tipo Catamarã, suspendeu do ponto de apoio localizado na Trilha do Mochila, município de Delmiro Gouveia – AL, com cinco tripulantes a bordo, com destino ao Rio do Sal, município de Paulo Afonso – BA. Após finalizar o passeio e desembarcar os passageiros no local de destino, suspendeu sem passageiros e iniciou o trajeto de volta ao ponto de apoio. Durante a navegação, nas proximidades do município de Paulo Afonso, o Comandante da embarcação que estava de folga do horário de trabalho, recebeu a solicitação do outro tripulante que estava na condução da embarcação para que fosse retirada a bomba d'água do chuveiro localizada no interior do flutuador de boreste (BE), para reparo. O Comandante que trabalhava no catamarã há mais de oito anos se dirigiu até o porão, entrando pelo acesso do tanque de combustível. Havia dois galões que eram utilizados como tanques, um de vinte litros e outro de cinquenta litros; o segundo estava vazio e sem tampa, o que possivelmente ocasionou o desprendimento de gases inflamáveis que se acumularam no compartimento. O aquaviário retirou os dois galões e os colocou no convés principal. Ao retornar ao compartimento para retirar a bomba d'água, percebeu as chamas do fogo vindo em sua direção; virou-se imediatamente para sair do compartimento a fim de evitar que se queimasse; infelizmente já era tarde, não conseguiu escapar, e ao chegar ao convés principal estava com o corpo queimado e gritando de dor. A vítima teve queimaduras em 70% do corpo, foi socorrida e conduzida pela lancha de apoio da embarcação para o hospital. Os fatores determinantes para o ocorrido foram o armazenamento de duas bombonas de combustível de 20 e 50 litros, uma sem tampa, no casco de boreste (BE), aliado ao reparo em equipamentos elétricos capaz de produzir centelhas em compartimento fechado, sujeito a acúmulo de gases, sem que tenham sido tomadas as medidas de precaução de segurança, no que se refere à prévia descontaminação do local confinado para realização da faina de manutenção da bomba d'água. A imprudência e imperícia do comandante em não observar as medidas preventivas de segurança expuseram a risco a segurança da embarcação, da navegação e das vidas de bordo. Não foram registrados danos materiais nem poluição do meio ambiente aquaviário, uma vez que as chamas rapidamente se apagaram no porão após a explosão.

3) Antes de acessar o compartimento dos motores, NÃO se esqueça de verificar o arejamento, a concentração de gases ricos em CO<sub>2</sub> pode trazer danos a saúde humana e os gases desprendidos dos combustíveis em altas concentrações em compartimento confinado, podem causar explosões; e

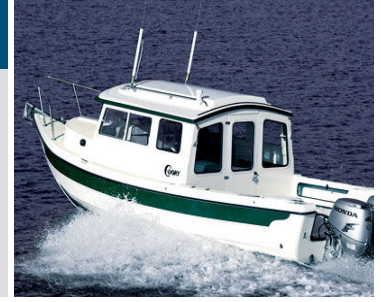
<b>Acidente / Fato:</b>	Naufrágio seguido de óbito de dois passageiros
<b>Data:</b>	26/03/2016
<b>Tipo da Embarcação:</b>	Lancha motor
<b>Atividade:</b>	Esporte e recreio
<b>Local:</b>	Proximidades da Prainha, Arraial do Cabo – RJ
<b>Área de Navegação:</b>	Interior II
<b>Vítimas:</b>	<b>2 VÍTIMAS FATAIS</b>

Uma Lancha motor classificada para navegação interior I e transporte de passageiros, conduzida por pessoa com habilitação de Arrais Amador, navegava em área diferente da qual era classificada (Interior II), em frente à Ilha dos Porcos, que se encontrava com o mar agitado. Segundo consta no depoimento de uma das vítimas sobrevivente, a embarcação foi surpreendida pela mudança repentina do mar tendo uma onda que entrou pelo través e invadiu a embarcação afetando a sua estabilidade, acelerando a entrada de água por várias outras ondas, o que culminou com o naufrágio. Os quatro tripulantes, na tentativa de se salvarem, pularam na água e nadaram em direção ao Saco do Cherne - RJ. Dos quatro naufragos, dois conseguiram alcançar as pedras; um atravessou a mata saindo na Prainha, o segundo, foi resgatado por um bote da Fundação Instituto de Pesca de Arraial do Cabo (FIPAC) e os outros, infelizmente tiveram suas vidas ceifadas por afogamento. As causas determinantes observadas nos autos foi o uso de embarcação miúda, não classificada para navegação em área de “Interior II”, conduzida por pessoa que desconhecia a área; não ter dado importância às condições local do mar, não observando as medidas de precaução e de segurança, facilitando o embarque de água e consequente a perda da estabilidade, colocando em risco a segurança da navegação e da salvaguarda da vida humana no mar.

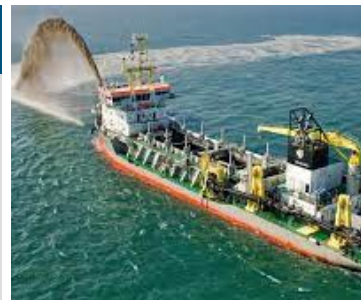
<b>Acidente / Fato:</b>	Acidente de trabalho com tripulante de Draga
<b>Data:</b>	06/09/2012
<b>Tipo da Embarcação:</b>	Draga
<b>Atividade:</b>	Dragagem
<b>Local:</b>	Lagoa Santo Antônio dos Anjos, em Laguna - SC
<b>Área de Navegação:</b>	Interior II
<b>Vítimas:</b>	<b>1 Vítima não fatal</b>

Acidente de trabalho durante substituição de cabos de aço do guincho de varredura de boreste - Uma draga encontrava-se no interior da Lagoa de Santo Antonio dos Anjos, no município de Laguna - SC, onde realizava obras de dragagem de um canal para acesso das embarcações que operariam nas obras de construção da ponte da BR 101. A bordo da draga, era realizada faina de substituição dos cabos de aço do guincho de varredura de boreste (BE), onde, a comunicação entre o operador da draga e o pessoal da manobra se fazia por meio de gestos, sinais e gritos, e não por radiocomunicadores. Segundo consta em depoimento nos autos, que a iluminação também era precária no momento da faina e não havia placas de advertência quanto ao perigo de introduzir a mão na abertura lateral do guincho. Tendo em vista a precariedade da comunicação na manobra, segundo o operador do guincho, ouviu alguém falar “vai”, então acionou o guincho que teve como consequência a materialização do acidente causando o esmagamento da mão direita da vítima. A causa determinante do ocorrido foi inobservância das medidas e procedimentos de precaução de segurança constantes na Norma Regulamentadora (NR) 30 do MTE, somada a omissão da proprietária da draga da armadora quanto aos seus deveres de orientar e fiscalizar a realização segura e adequada dos serviços de bordo, expondo em risco a incolumidade e segurança dos envolvidos na faina; imprudência e negligência da própria vítima ao assumir o risco ao concordar na participação daquela faina, ciente das precariedades de iluminação local, comunicação deficiente, e ainda sem o conhecimento do uso de ferramentas necessárias à troca dos cabos de aço, colocando em risco sua própria vida. Não houve registro de danos materiais nem de poluição ao meio ambiente aquaviário.

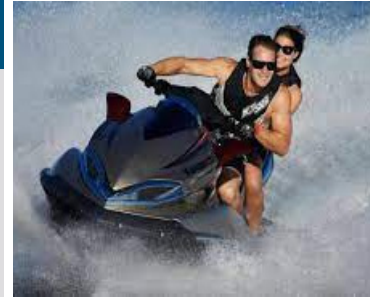
Acidente / Fato:	Colisão de Moto aquática com cabo de aço
Data:	01/03/2015
Tipo da Embarcação:	Moto aquática
Atividade:	Esporte e recreio
Local:	Rio Jacuí entre a Ilha da Paciência e General Neto, Triunfo - RS
Área de Navegação:	Interior II
Vítimas:	<b>1 VÍTIMA FATAL</b>

Embarcação de esporte e recreio tipo Moto aquática, conduzida por um ARA/MTA, que navegava no rio Jacuí - RS colidiu com os cabos de aço utilizados para a travessia da balsa entre a Ilha da Paciência e General Neto. Consta nos autos, que devido à falta de placas de sinalização não foi possível desviar dos cabos, culminando com o óbito do condutor. Duas pessoas que estavam do outro lado do rio presenciaram o acidente, remaram com um caiaque para prestar auxílio a vítima, puxando-a pelo colete salva-vidas, perceberam que ele já havia falecido. Os socorristas amarraram um arame no colete e remaram até a balsa. Quando os peritos da Polícia Civil chegaram, retiraram o corpo da vítima da água. A vítima teve como causa da morte o “choque hemorrágico e neurogênio consecutivo a ruptura de aorta e veia cava consecutiva a esmagamento abdominal” e que foi causada por “instrumento contundente”. A negligência e imprudência da proprietária e do responsável pela balsa, ao deixarem de providenciar adequada sinalização a respeito da existência de um cabo de aço cruzando o rio de uma margem a outra, descumprindo normas de segurança da navegação e expondo a risco a incolumidade física das pessoas e da navegação, culminou com a materialização do acidente e a perda da preciosa vida humana. Houve danos materiais, mas sem registro de poluição ambiental e do meio aquaviário.

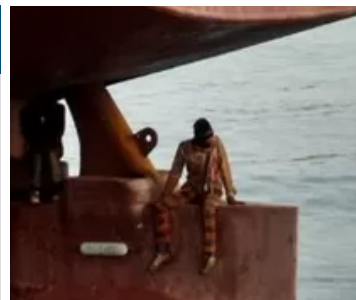
<b>Acidente / Fato:</b>	Presença de dois clandestinos a bordo
<b>Data:</b>	18/08/2014
<b>Tipo da Embarcação:</b>	Navio mercante
<b>Atividade:</b>	Transporte de carga a granel
<b>Local:</b>	Mar aberto – travessia de Douala - Camarões para Salvador - BA
<b>Área de Navegação:</b>	Mar aberto
<b>Vítimas:</b>	Não houve

Fato da navegação envolvendo a presença de clandestinos a bordo de navio mercante transportando carga a granel, após descarregar no Porto de Douala (Camarões), o Imediato que estava no cargo há um mês e cinco dias, determinou que fosse feita uma inspeção no navio em busca de clandestinos a bordo, onde os tripulantes realizaram uma varredura de proa a popa e, antes do desembarque do práctico foi feita mais uma verificação, na qual não foram observados clandestinos a bordo. No entanto, segundo consta nos autos do processo, no decurso de travessia para Salvador – BA, foram avistados dois clandestinos saindo da ala de acomodações para o convés principal, por boreste (BE), deram água para eles e foram conduzidos para a sala de reuniões onde se encontrava o Comandante que iniciou interrogação para saber como vieram a bordo, onde se esconderam e se tinha alguém de terra os ajudando. Os clandestinos informaram que embarcaram como se fossem trabalhar a bordo, mas não saíram. Depois de ouvi-los, o comandante os acomodou em uma cabine grande na qual foi instalada uma barra na janela e estabelecida uma vigilância. Quanto às causas determinantes, foi observado que houve falhas na avaliação da ameaça de embarque não autorizado; no controle da entrada e saída dos estivadores; inobservância aos procedimentos previstos no ISPS Code e na inspeção realizada pela tripulação antes do suspender do Porto de Douala.

c) Comunicar aos seus superiores qualquer ocorrência que observar ou que tiver conhecimento, relativa à segurança da embarcação.

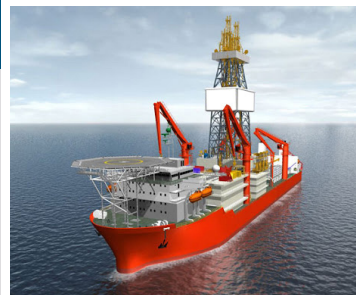
Nº: 79/2021

<b>Acidente / Fato:</b>	Abalroamento entre navio supridor e navio sonda
<b>Data:</b>	03/01/2016
<b>Tipo da Embarcação:</b>	Navio supridor
<b>Atividade:</b>	Apoio marítimo
<b>Local:</b>	Bacia do Espírito Santo – ES
<b>Área de Navegação:</b>	Mar aberto
<b>Vítimas:</b>	Não houve

Toda embarcação deverá utilizar todos os meios apropriados às circunstâncias e condições predominantes, a fim de determinar se existe risco de abalroamento. Em caso de dúvida, deve-se presumir que tal risco existe.

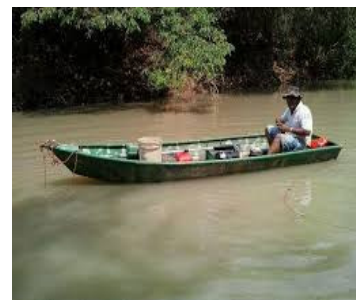
Nº: 80/2021

Acidente / Fato:	Naufrágio
Data:	01/02/2015
Tipo da Embarcação:	Canoa
Atividade:	Transporte de passageiros
Local:	Lagoa das Palmas, Linhares - ES
Área de Navegação:	Interior
Vítimas:	1 VÍTIMA FATAL

- 10) Conduzir uma embarcação não é uma tarefa simples. Exige capacidade, perícia, prudência e o cumprimento de uma série de regras convencionadas e padronizadas no intuito de minimizar os riscos de acidentes.
