## O GALEÃO SACRAMENTO (1668)

### UM NAUFRÁGIO DO SÉCULO XVII E OS RESULTADOS DE UMA PESQUISA DE ARQUEOLOGIA SUBMARINA NA BAHIA (BRASIL)

ULYSSES PERNAMBUCANO DE  
MELLO NETO

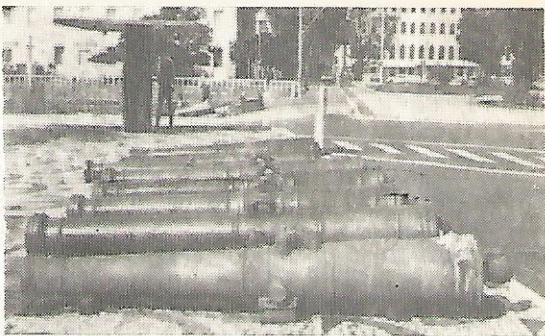
Foto 1 — Conjunto de sete dos canhões de bronze recolhidos no sítio arqueológico do Rio Vermelho, Bahia.

elemento para a cronologia do naufrágio, foram, porém, as portuguesas, de bronze, datadas de 1669 e 1953, do reinado de Dom João IV, todas elas trabalhos magníficos do fundidor, castelhano de origem, Matias Escartim, o qual se manteve nessa atividade até 1963, como se pode deduzir de uma peça fundida por ele e existente em Portugal, com essa data (foto 1).

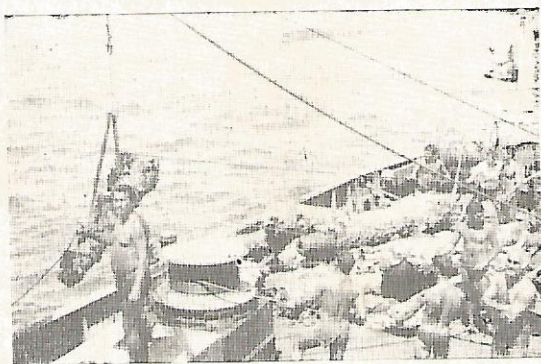
Foto 2 — Retirada de parte da artilharia do Galeão *Sacramento*, por um dos guindastes do N.S.S. Gastão Moutinho.

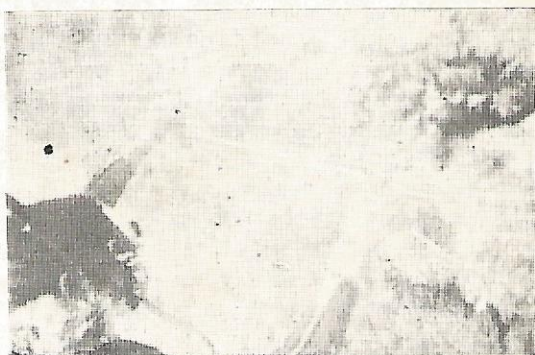
Foto 4 — Peça de artilharia, no fundo do mar, sendo medida por mergulhador da Marinha.

Para o levantamento planimétrico, bem como para a retirada da artilharia, foram empregados mergulhadores com equipamentos autônomos, que faziam o tempo de fundo de 25 minutos cada, sem descompressão. Embora estafante, o curto período de permanência era suficiente para esse tipo de tarefa (fotos 4 e 5).

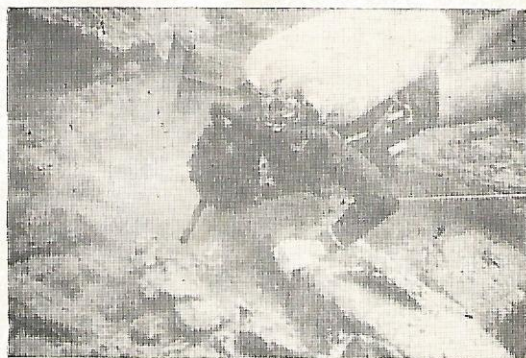
Foto 5 — Mergulhador com equipamento autônomo procede as medições necessárias ao levantamento planimétrico do sítio arqueológico.

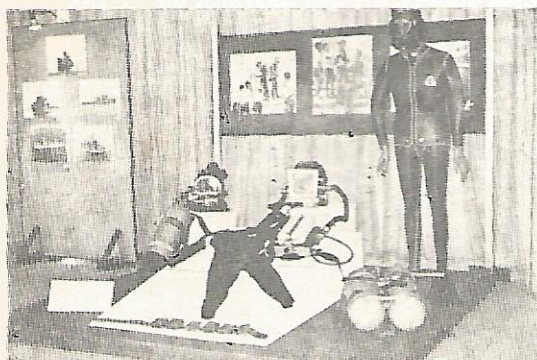
Foto 6 — Diversos equipamentos de mergulho empregados na pesquisa arqueológica do Rio Vermelho.

com o *aqua-lift*. A fonia mantinha a equipe de superfície em contato constante com o mergulhador, o que abreviava o serviço, permitindo reduzir as operações subaquáticas, parte das quais passaram a ser ditadas para bordo do navio (foto 6).

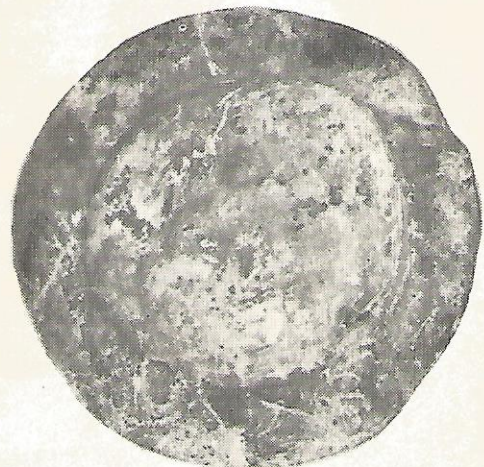
Foto 9 — Prato de estanho de meia pinha.

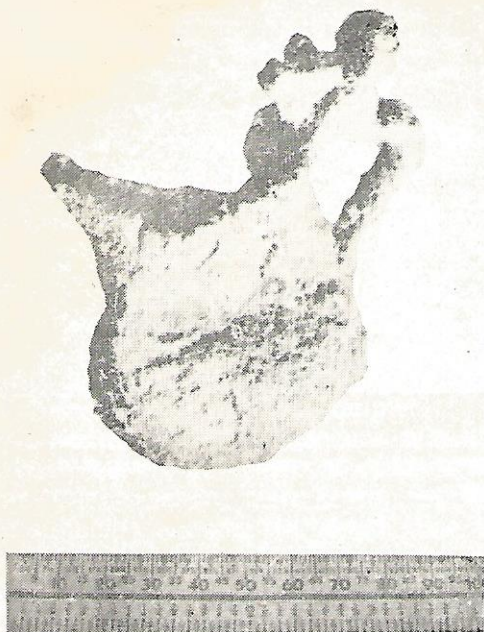
Foto 11 — Galheta de estanho.

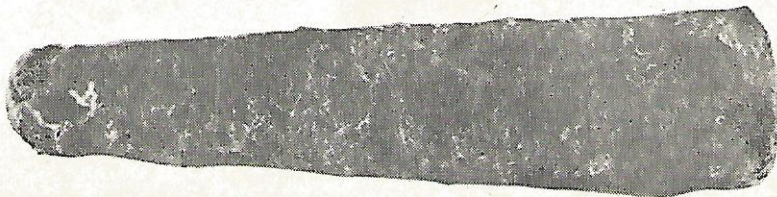
Foto 13 — Chumbada sondareza.

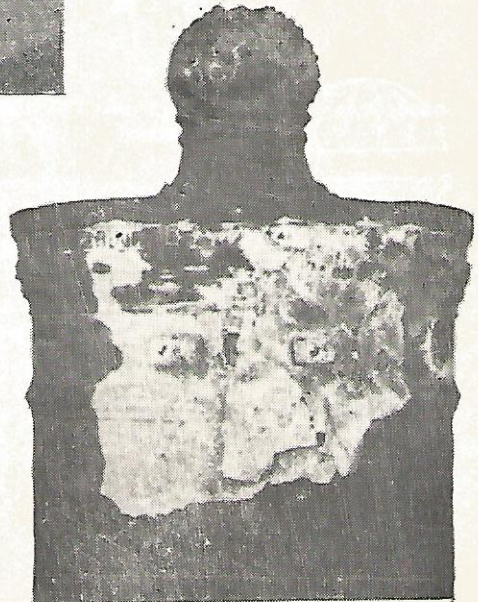
Foto 15 — Detalhe da culatra de canhão holandês de bronze, com avental de chumbo a proteger o fogão da peça.

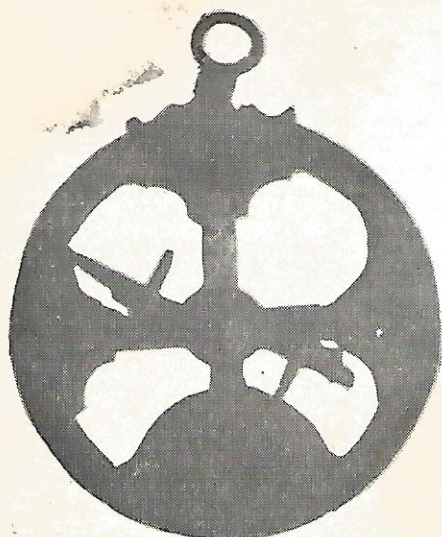
Foto 19 — Astrolábio marítimo. Provavelmente português.

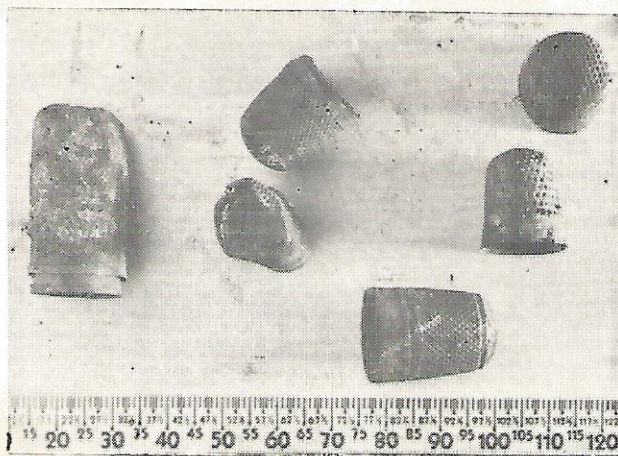
Foto 20 — Dedais de latão. Procedência desconhecida.

Material arqueológico de latão, recolhido do local e em grande quantidade, são os dedais de costura, dos quais se contam mais de 500 exemplares, e que teriam feito parte de uma carga, a indicar a grande utilização que tinham essas peças na colônia portuguesa. Foram eles classificados em quatro tipos, que correspondem, cada um deles, a um tamanho diverso (fig. 7A e foto 20).

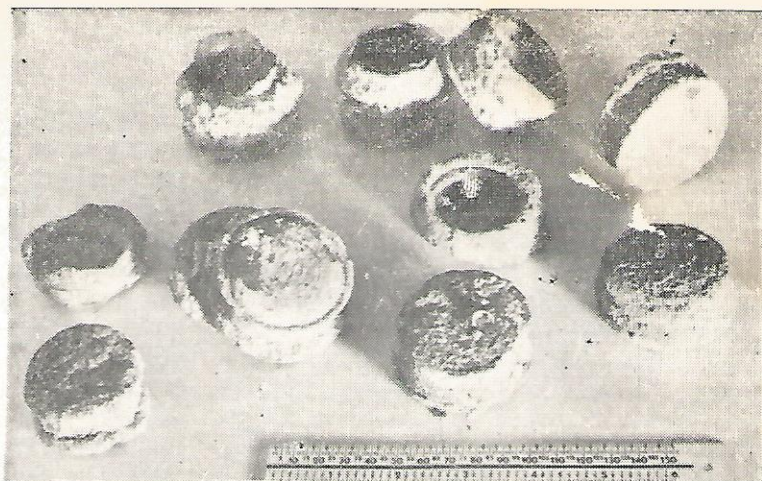
Foto 22 — Conjunto  
de recipientes de vidro  
verde. Procedência des-  
conhecida.

boca é ampla e a borda extrovertida. As tampas são de estanho, com forte percentagem de chumbo; eram elas fixadas à boca por um colar do mesmo material, o qual termina em rosca que recebe a tampa (fig. 9 e fotos 21 e 22). Do mesmo vidro verde, foram recuperados três pequenos recipientes apresentados na mesma figura. Esses contentores, inteiros e em bom estado de conservação, apresentam grande quantidade de bolhas de ar na massa vítrea, deficiência talvez de fabricação.

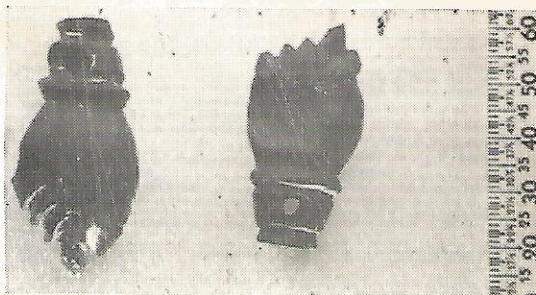
Foto 25 — Figs de madeira. Procedência desconhecida.

Foram recolhidas das escavações, duas figas negras, as quais parecem ser de ébano, na opinião de conhecedores de madeira, o que ainda não pôde ser comprovado por exame direto, pela precedência de trabalhos mais urgentes (foto 25).

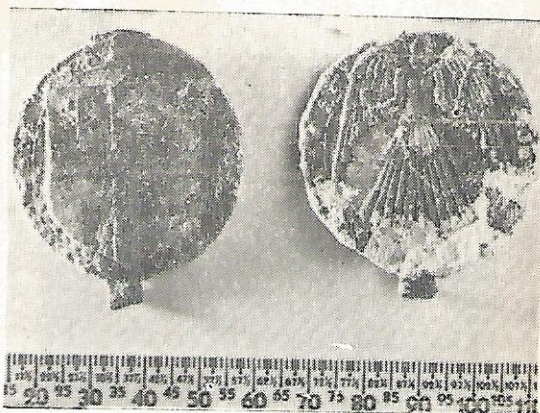
Foto 28 — Selo inglês de chumbo. No verso, à esquerda, traz as palavras DE LONDINO. No anverso, à direita, a frase: GLORIA IN EXCELSIS.

Os selos ingleses, maiores, com 4,1 centímetros de diâmetro, apresentam no verso o escudo das armas da Cidade de Londres, com a espada de São Pau-

lo, Patrono da Cidade, tendo em torno do escudo a inscrição *de londino*; no anverso, um anjo com asas e vestido com saiote, tendo na mão esquerda uma palma e na destra um instrumento que não foi possível identificar. Na cerca-dura do anverso a frase *Gloria in Excelsis*. Os demais exemplares de selos de chumbo aqui apresentados ainda estão por identificar (fotos 26, 27 e 28).

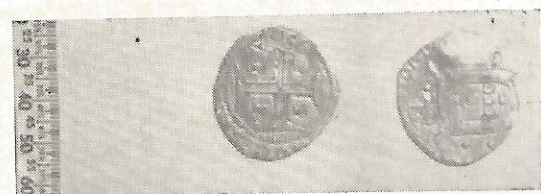
Foto 43 — Moeda portuguesa de prata. No anverso a contramarca de 120 réis.

De fato, a explicação para o achado talvez seja a de que, quando da contramarca de 1642, na qual os tostões passaram a valer 120 réis, esses mesmos tostões já corriam no Brasil, ou melhor, na Bahia, a 160 réis, e os meios tostões marcados nesse ano para 60 réis, valiam, no Brasil, 80. Havia, portanto, lucro para o possuidor de tais moedas em mandá-las para o Brasil, onde tinham maior valor e onde continuaram a correr mesmo depois de desmonetizadas em 1663 (foto 42, 43, 44, 45 e 46).

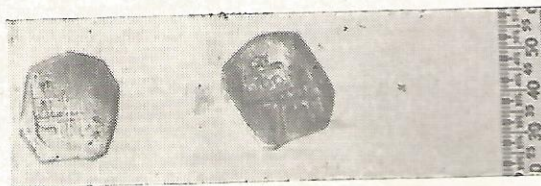
Foto 44 — Moeda portuguesa de prata. No anverso a contramarca de 250 réis.

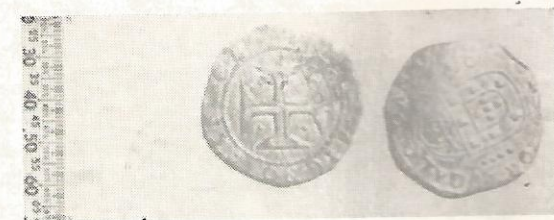
Foto 45 — Moeda espanhola de prata. No anverso a contramarca de 300 réis.

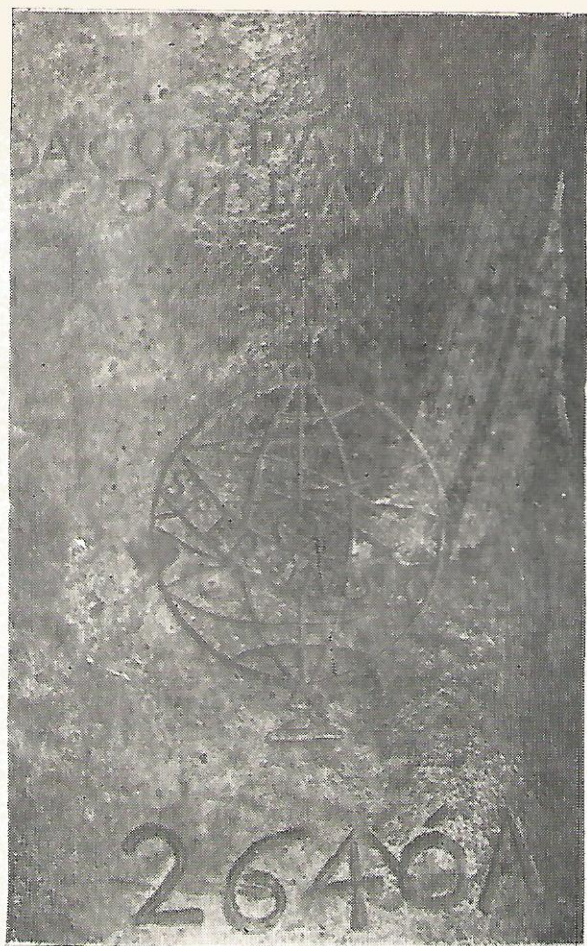
Foto 47 — Detalhe da peça de artilharia da figura 13 com a inscrição: DA COMPANHIA G<sup>l</sup> DO BRAZIL. Abaixo a esfera armilar com a frase SPERO IN DEO. Um pouco mais abaixo desta o número 2640 A que é o peso da peça em arráteis.

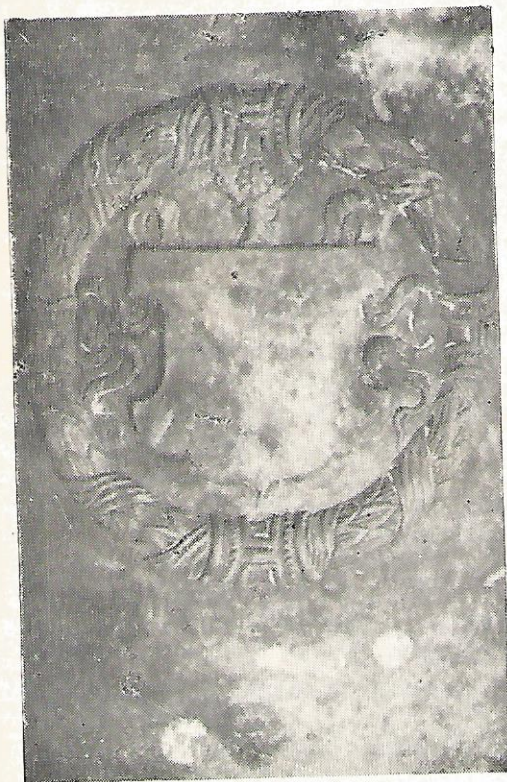
Foto 49 — Detalhe da cartela no reforço da culatra do meio canhão holandês de bronze da figura 16.

Durante os trabalhos foi retirada uma outra peça de bronze, também holandesa, um meio canhão, com as seguintes características: 2,78 metros de comprimento, diâmetro da alma de 14 centímetros e a inscrição "Coenraed Wegewart Me Feclt Hagae 1649". Essa peça traz, como particularidade digna de nota, uma proteção de chumbo em folha sobre o fogão. A essas "pranchas de chumbo" faz referência José Fernandes Pinto Alpoim em seu *Exame de Artilheiros*, definindo-as: "São uma pasta de chumbo, para cobrir o fogão, cujo comprimento são, de uma libra de bala até 24, três diâmetros da boca da peça, e o mesmo de largo; e daqui para

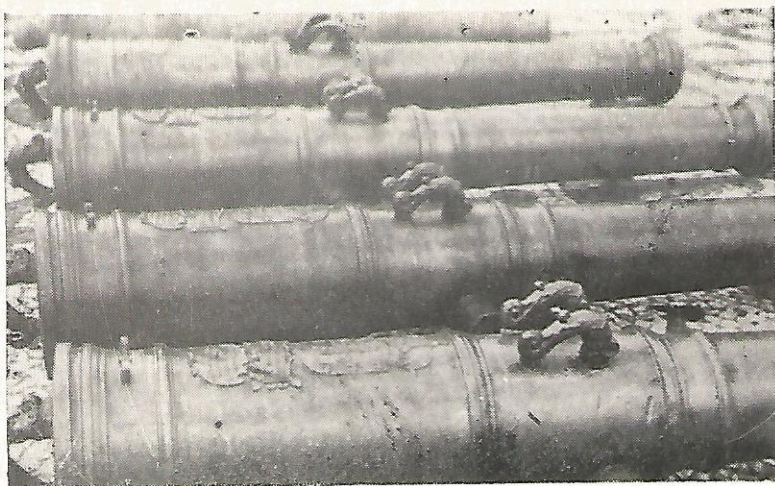
Foto 50 — Meios canhões portugueses de bronze de fundição Matias Escartini.

A artilharia portuguesa a bordo do *Sacramento* é em maior número do que as de outras procedências (foto 50).

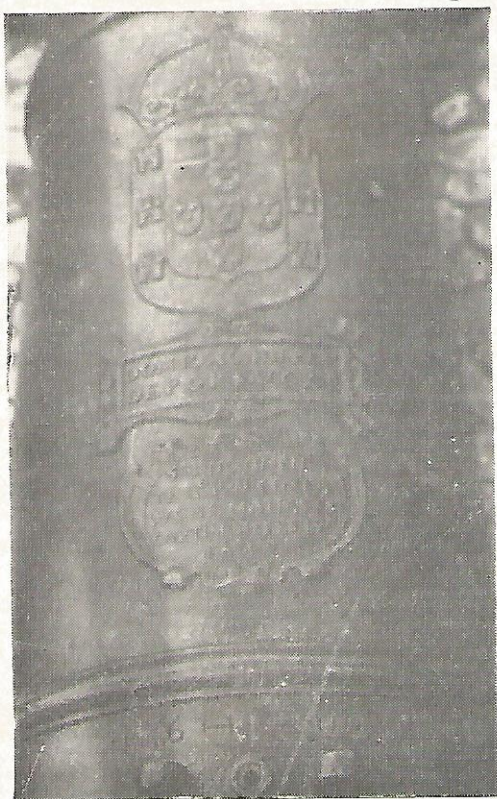
Fig. 51 — Detalhe de um meio canhão português de bronze, vendo-se acima o brasão português; ao meio a cartela com a frase DOM JOÃO III REY DE PORTUGAL. Mais abaixo a inscrição: SENDO TINENTE G<sup>l</sup> RVI CORREA LVCAS MATIAS ESCARTIM ME FEX LX<sup>a</sup> 1649. Junto ao fogão da peça a referência +36—I—00+.

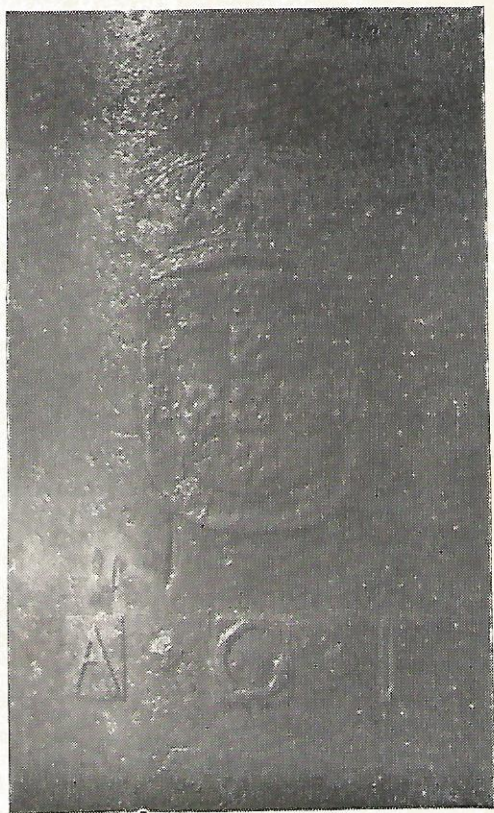
Foto 52 — Detalhe de canhão português de bronze. Abaixo do brasão português as iniciais A G F, possivelmente do fundidor Antônio Gomes Feio.

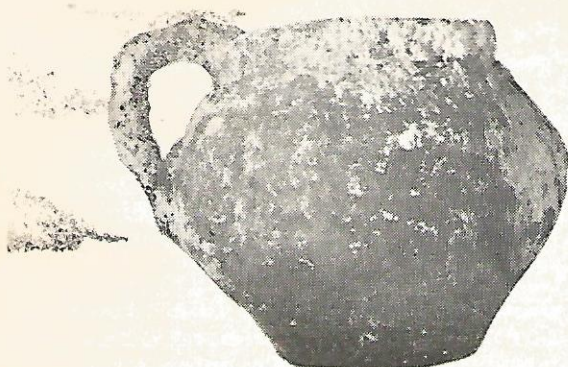
Foto 54 — Jarro de cerâmica. Origem portuguesa.

Jarros pequenos, com uma ou com duas asas, também foram recuperados. São tipos comuns nos sítios de ocupação lusitana no Nordeste do Brasil (fotos 54 e 55).
