# OBRA DE REFORÇO DAS FUNDAÇÕES DO PÍER DO ESPAÇO CULTURAL DA MARINHA

## ESTRUTURA DO PÍER DO ECM

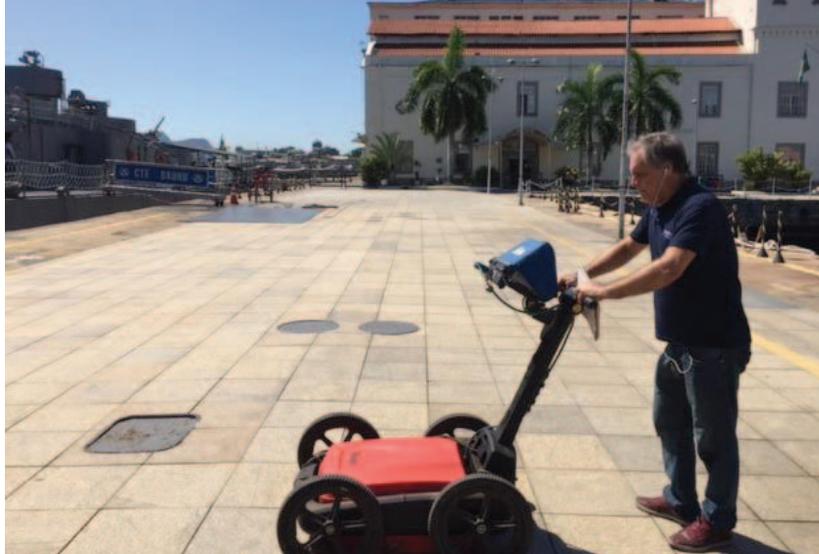
Essa investigação permitiu a identificação de trincas e vazios na estrutura e localização de dutos elétricos. Após os resultados apresentados no relatório Geofísico, foram realizados novos furos de sondagem, para determinar a altura e declividade das estruturas transversais do cais, confrontando com o perfil transversal típico do píer encontrado em relatos históricos.

Execução de levantamento geofísico com Georadar (GPR). Fonte: ScanGEO

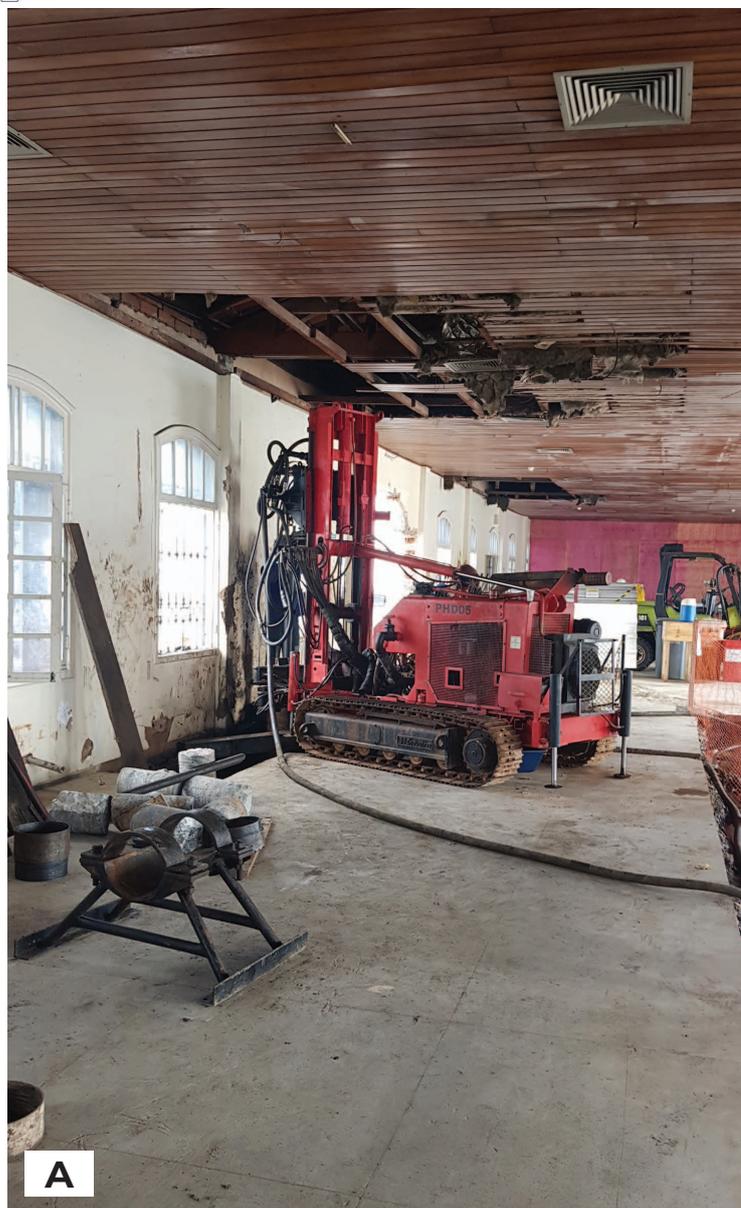
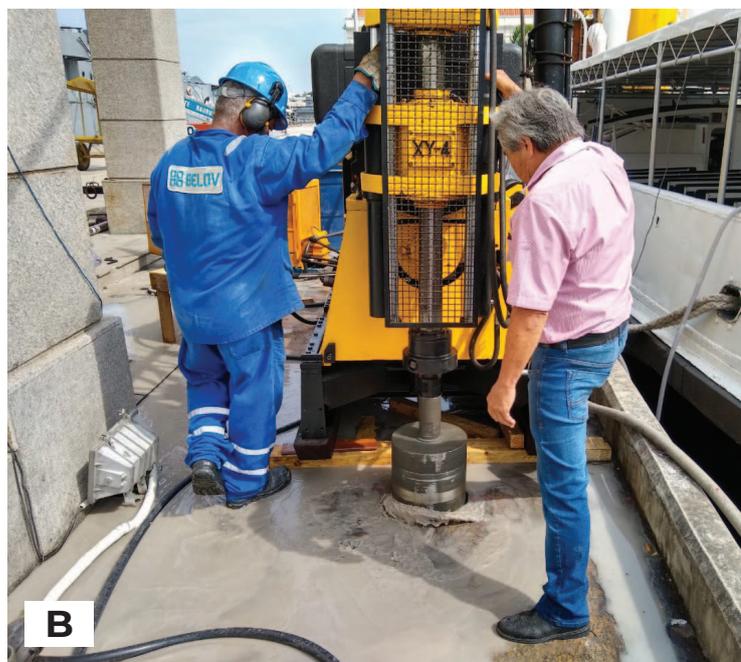
*Execução de perfurações no maciço do píer (cantaria) na parte interna do prédio (A) e na área externa (B).*

O procedimento padrão para a execução de cada estaca foi realizar a perfuração da camada de pedra e/ou solo do pilar, variando de 8,00 m a 11,00 m de comprimento; inserir o tubo interno, realizando a conexão de elementos metálicos por solda contínua em toda a seção; e iniciar a cravação da estaca com martelo de 2 toneladas (peso mínimo), com capacete adequado e cepo de madeira protegendo o topo da estaca.

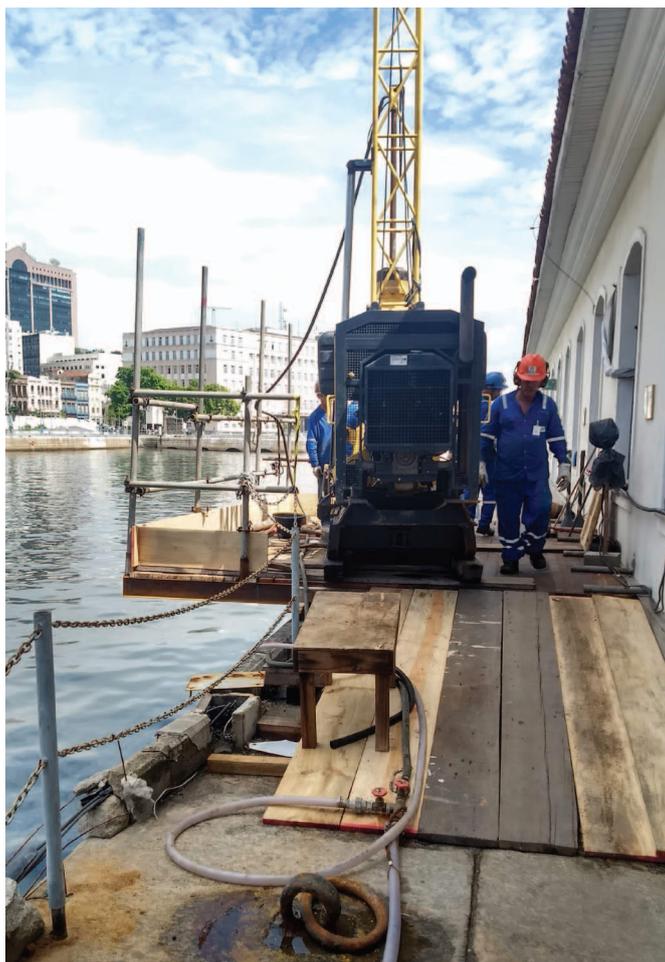
Em função da proximidade dos furos com a face externa dos pilares do píer, não era possível o posicionamento adequado do equipamento de perfuração das estacas externas, tendo sido utilizadas plataformas metálicas suspensas, fixadas na edificação existente, para o posicionamento adequado das sondas durante a perfuração dos dois furos mais próximos à interface do pilar com o mar.

*Realização de perfuração com equipamento apoiado em plataforma suspensa.*

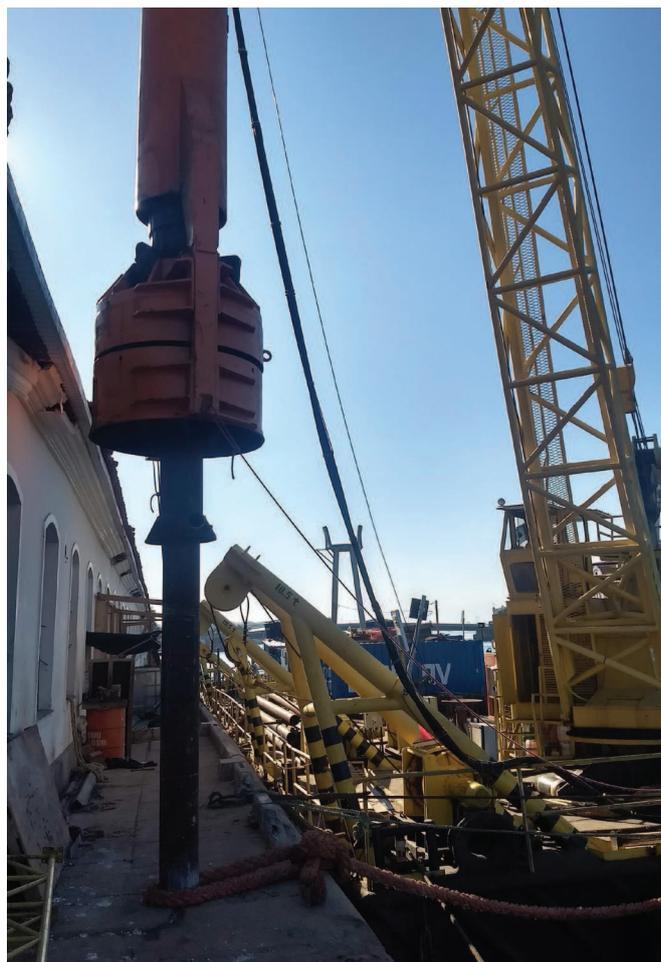
A altura da cobertura da edificação do museu foi um fator limitante para a compatibilização do equipamento de cravação das estacas, pois não era possível a retirada das tesouras de cobertura da edificação, que garantiam a estabilidade das paredes de alvenaria. Um bate-estacas de menor porte foi disponibilizado no canteiro, porém, não possuía mobilidade adequada para a cravação, nem energia de cravação suficiente para a obtenção da nega das estacas.

*Balsa apoiando na realização de cravações.*

Assim, foi mobilizada uma balsa para apoiar o equipamento de cravação das estacas internas, sob a projeção da cobertura da edificação existente, com um martelo de 2 toneladas. Após a conclusão deste serviço, a balsa também foi utilizada para a cravação das estacas próximas à interface do píer com a terra, contribuindo para o aumento de produtividade.

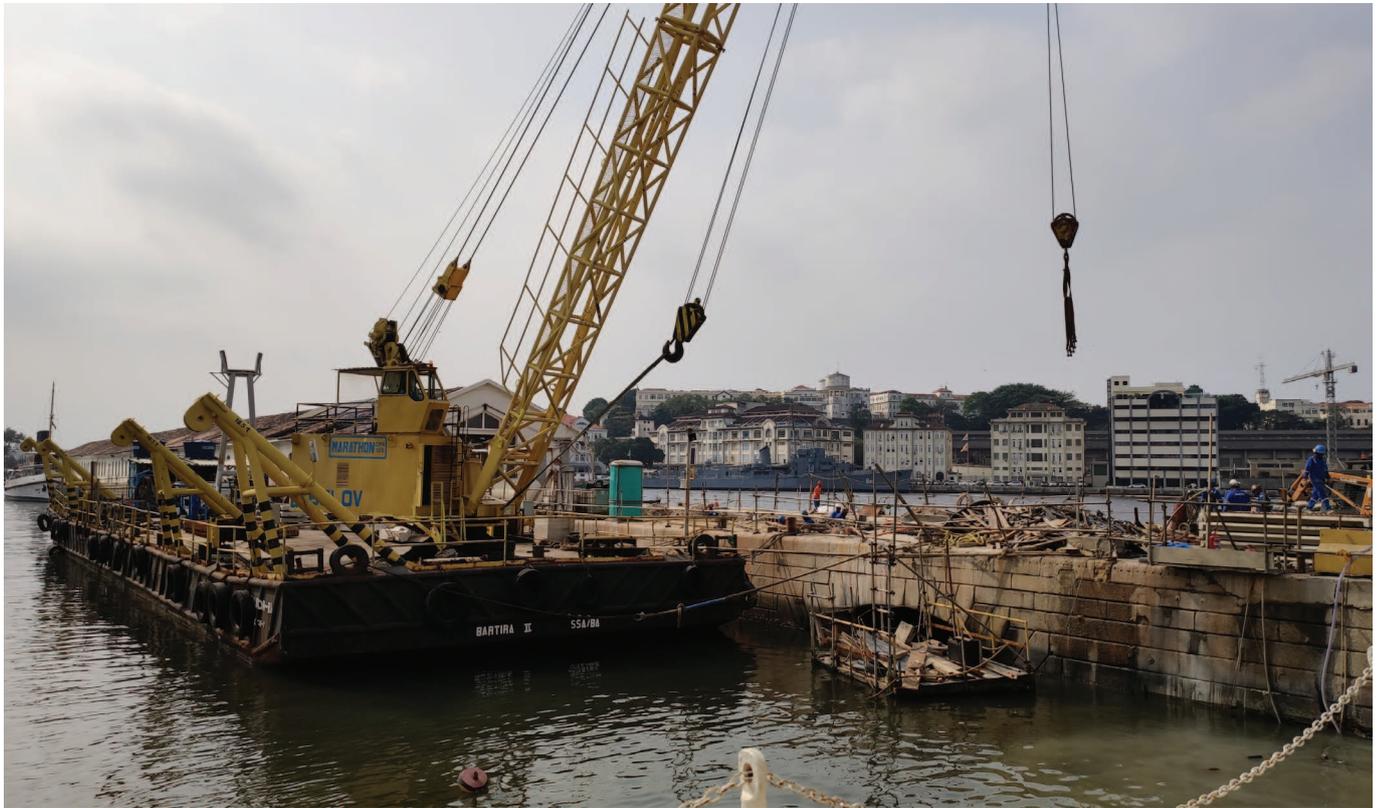
*Balsa mobilizada no canteiro.*

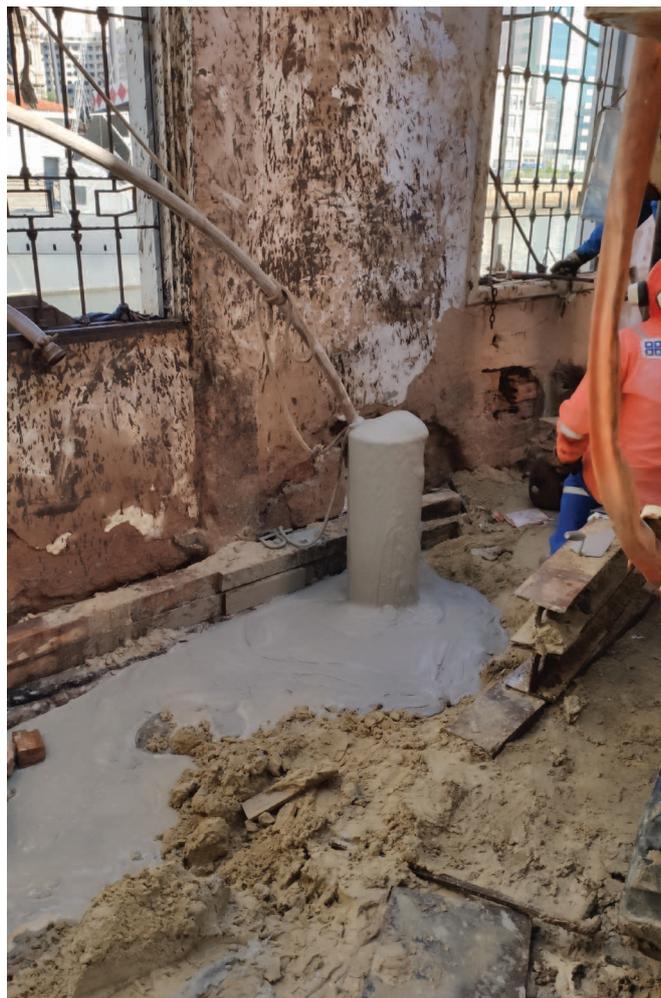
Para o trecho da estaca raiz nas estacas externas, além da argamassa no interior da estaca, também houve a injeção de calda de cimento no trecho entre a cantaria dos pilares e a face externa da estaca, a fim de garantir a aderência entre as estruturas. Porém, devido à interface entre a cantaria e a madeira e a existência de descontinuidades pontuais na matriz

*Execução de concretagem com argamassa na parte interna de estaca.*

da cantaria, além da necessidade de lançamento pressurizado, foram registradas grandes perdas de material durante a execução, interrompida apenas com o preenchimento e cura da calda em todos os vazios existentes.

Todas as estacas foram injetadas internamente até a cota de topo do píer, com argamassa de  $f_{ck} = 25 \text{ MPa}$  ( $2,5 \text{ kN/cm}^2$ ), com controle tecnológico normativo e pressão mínima de injeção de  $2,0 \text{ kg/cm}^2$ .

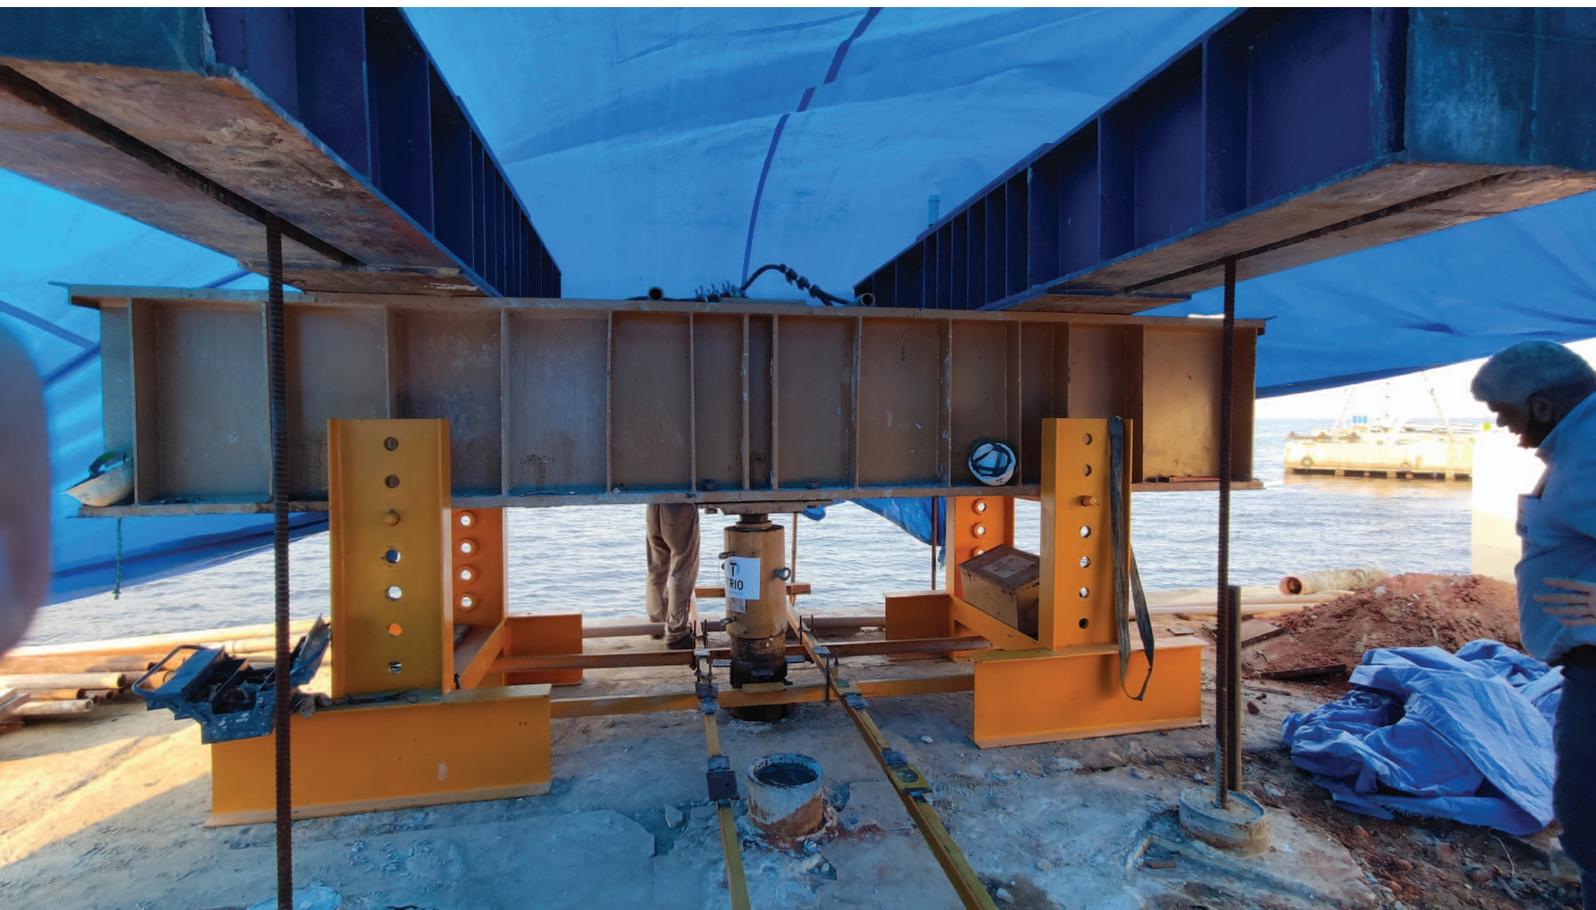
Atuador hidráulico e estrutura de reação para realização da prova de carga estática.
