O ABALROAMENTO DA FRAGATA HELGE INGSTAD

Capitão de Mar e Guerra (RM1) Carlos Norberto Stumpf Bento¹

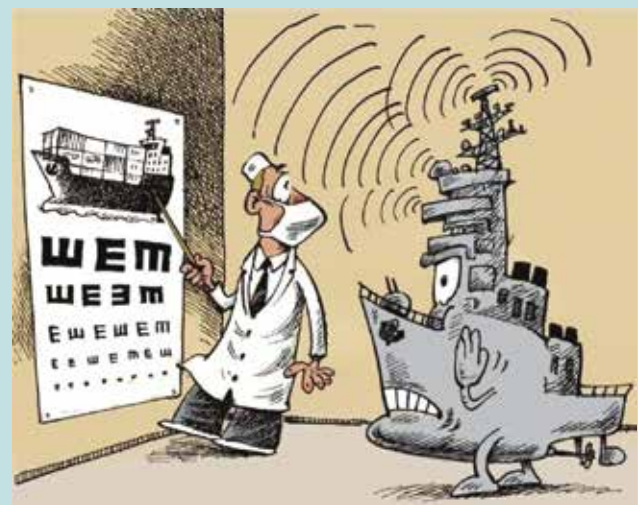
Figura 15 – Charge sem comentários

a perda de governo do USS MCCAIN no movimentado estreito de Singapura em 2017. Infelizmente, porém, o que se pode constatar ao analisar alguns acidentes recentes, é o despreparo de parte do pessoal que garante os passadiços dos navios de algumas marinhas de guerra. Mesmo dispondo da facilidade de se posicionar em tempo real, o que permite uma maior sobre de tempo para avaliar o que ocorre no entorno de seu navio, a não utilização adequada das fantásticas ferramentas eletrônicas de apoio a decisão mencionadas, tem as tornado praticamente inúteis, o que, aliado à absurda falta de assessoramento por parte das equipes de seus modernos CIC, não permitem a pessoal adqui-

rir uma plena consciência situacional e/ou identificar a formação de uma cadeia de erros, o que vem incentivando a criação de charges constrangedoras²⁶, como a exibida na figura 15.
