# QUANDO A ROTINA QUASE VIRA UM DESASTRE: UMA ANÁLISE DE UM INCIDENTE ENTRE DOIS NAVIOS DA US NAVY

*Capitão de Corveta Danilo Ferreira da Cunha*

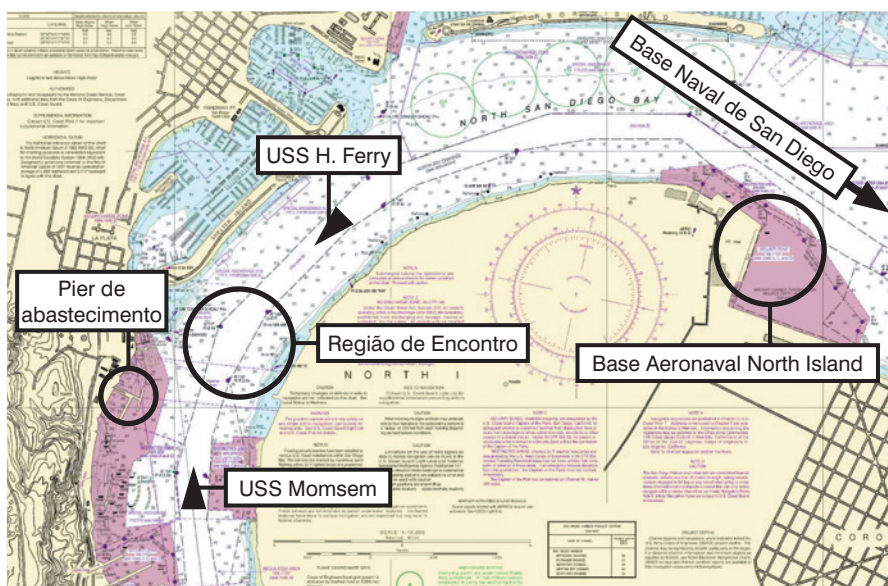
Figura 2. Carta 18773 (San Diego Bay)

A fim de nos familiarizarmos com a geografia da região, é apresentado, na Figura 2, um recorte da carta náutica 18773 (*San Diego Bay*), onde estão sinalizadas a posição e direção geral de movimento dos dois navios e a região onde se encontraram. É possível observar, ainda, a localização das principais bases da US Navy na área. Ressalta-se que os esquemas gráficos possuem apenas finalidade didática, sem correspondência de escala com a realidade.

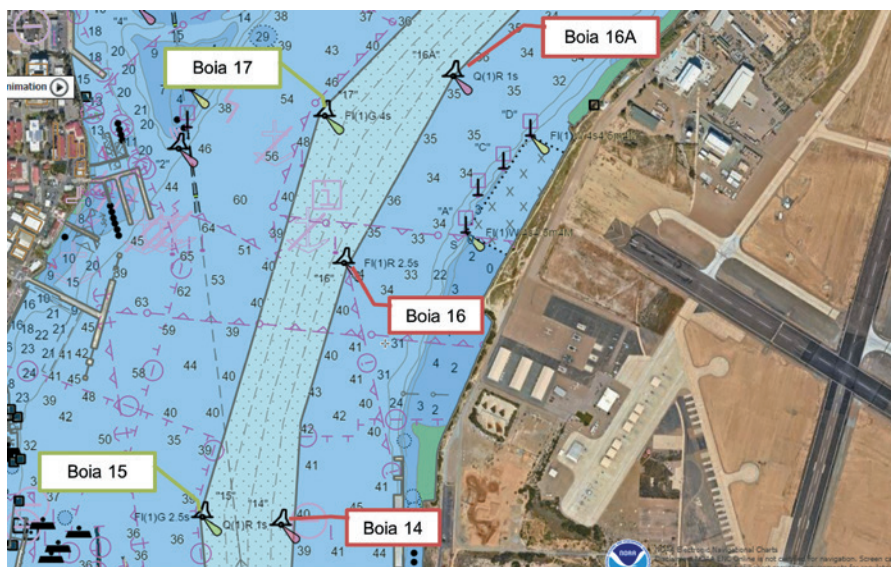
Figura 4. Região do Triângulo – Bóias 16, 16A e 17

o navio para o rumo da próxima pernada. Essa guinada só seria completada após 2 minutos. Um pouco mais a vante, no alinhamento das bóias 14 e 15, está o MOMSEN com a embarcação de prático a contrabordo avançando também com 5 nós. Com base nas derrotas planejadas dos dois navios e na velocidade relativa entre eles, o Ponto de Maior Aproximação (PMA) ocorreria na parte mais perigosa do canal de navegação, região conhecida pela praticagem como “o Triângulo” – área formada pelas boias encarnadas 16, 16A e pela boia verde 17 (Figura 4).
