PUBLICAÇÃO DO
DPHDM - 40

Acidente radioativo com o Césio¹³⁷: a participação da Marinha no atendimento às vítimas

RESUMO

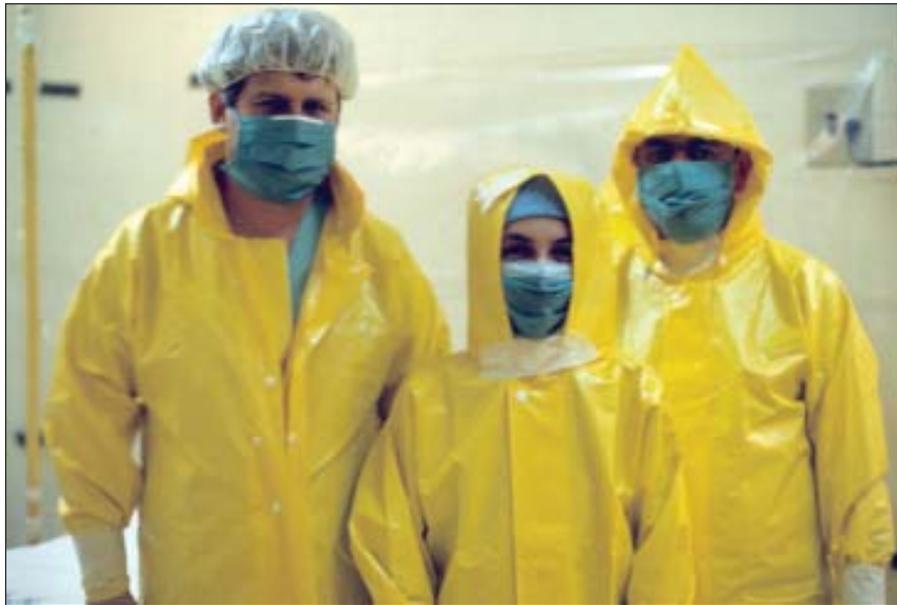
Vestimenta obrigatória para atendimento aos pacientes

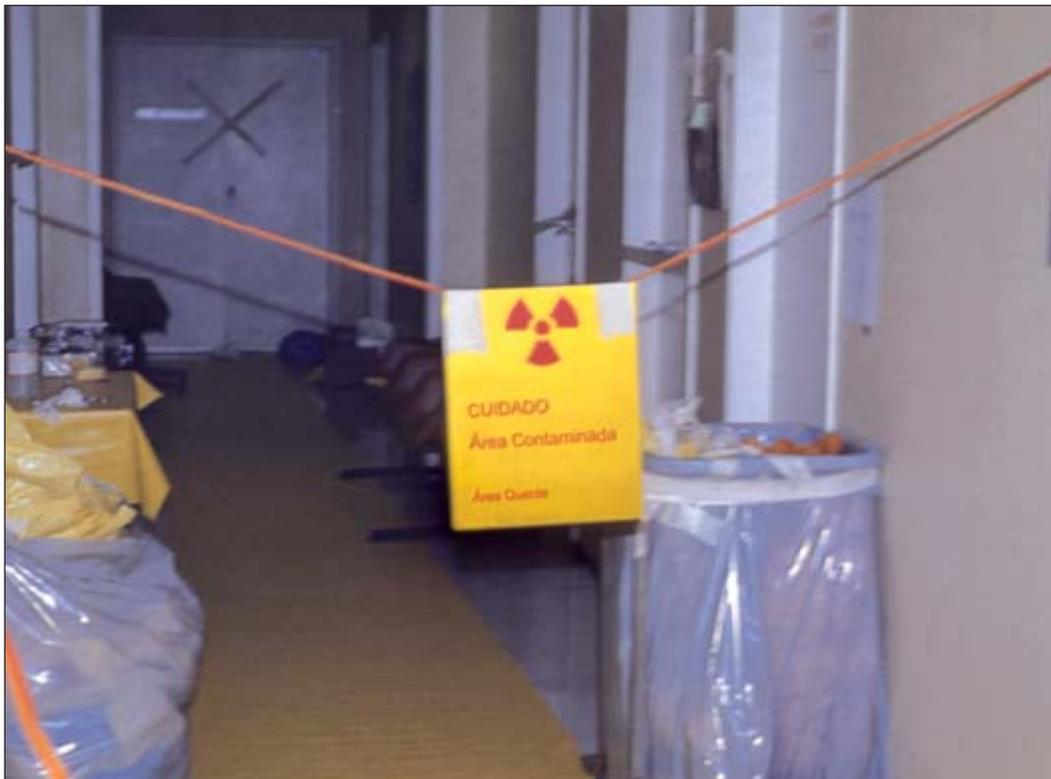
Corredor próximo aos banheiros de descontaminação, considerado *área quente*

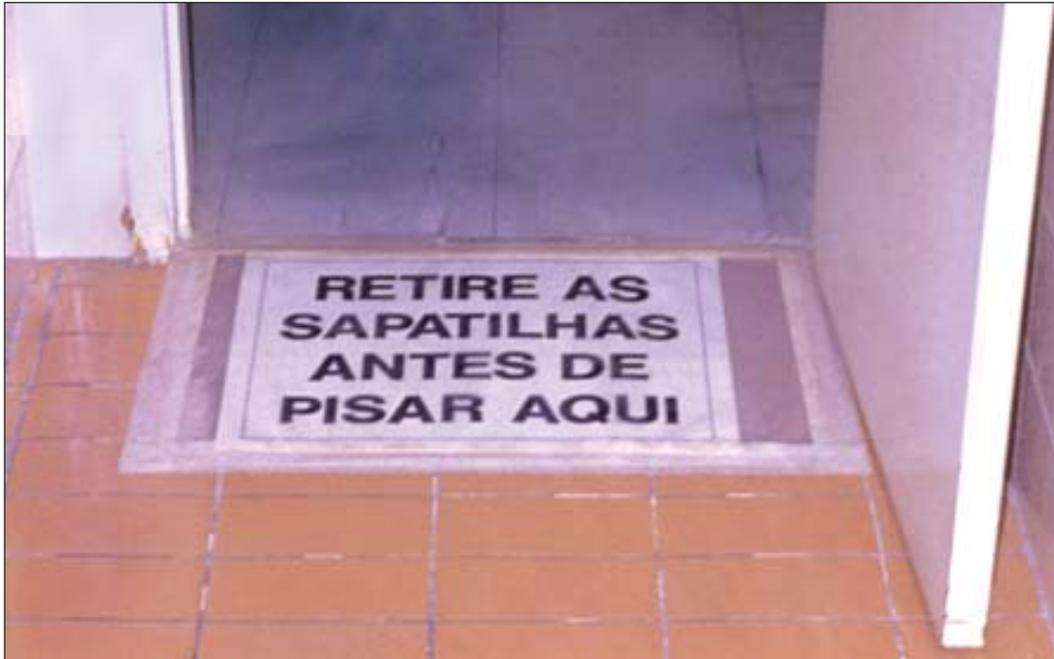
Norma de radioproteção para sair da *área morna* para *área fria*

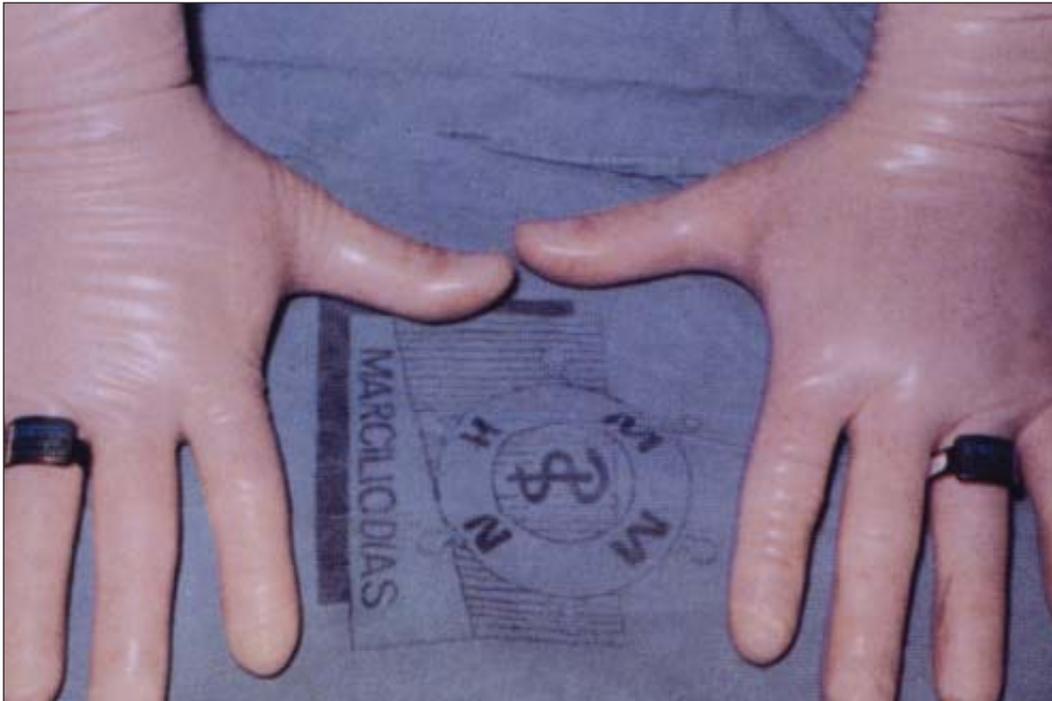
Luvas com anéis dosimétricos

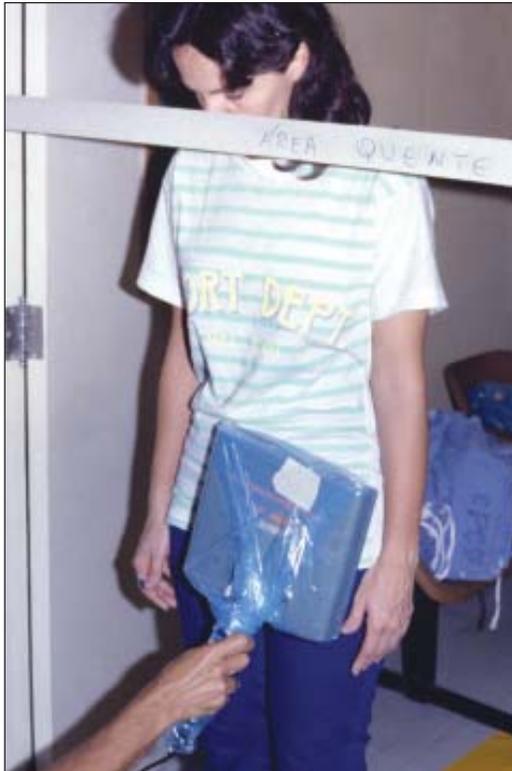
Técnica em radioproteção sendo monitorada antes de sair da *área quente*

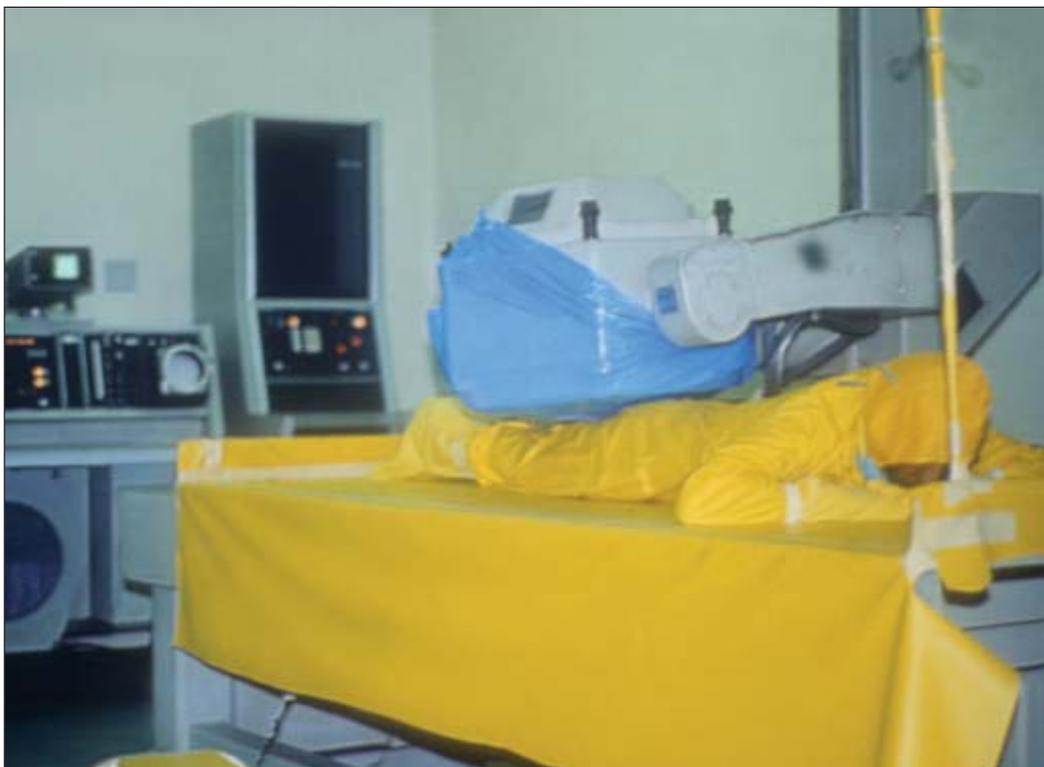
Paciente realizando cintilografia, onde observa-se os cuidados de radioproteção com o equipamento

ou seja, consiste na prévia forração com plástico dos assentos, macas, camas, assoalhos, e tudo o mais que possa ter contato com as vítimas. Esta proteção é fixada por meio de fita gomada e aplica-se também a equipamentos médicos, bem como aos locais por onde os pacientes possam transitar ou se instalar (no caso de internação).

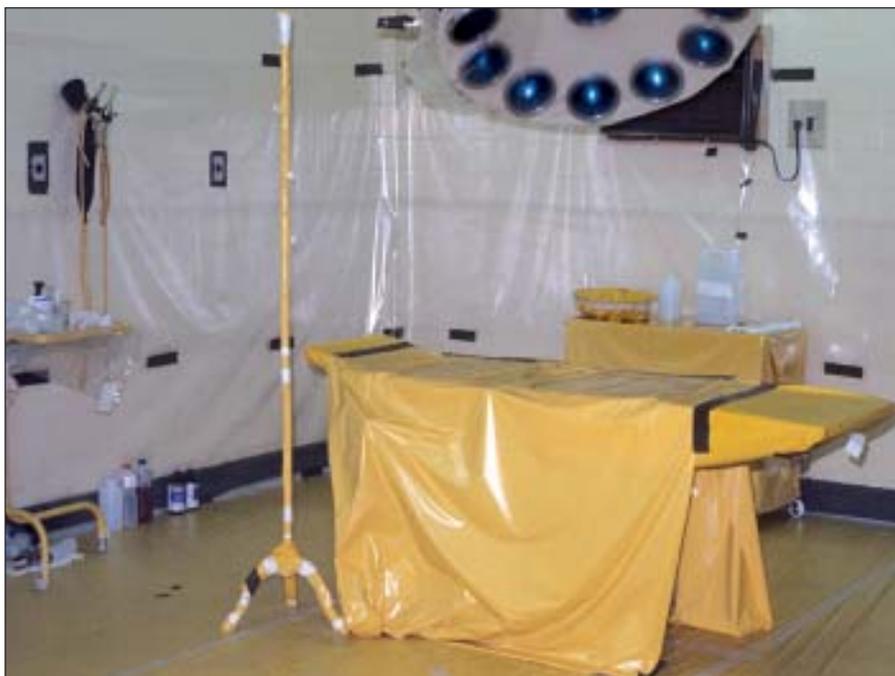
Centro Cirúrgico devidamente preparado para realização de procedimento

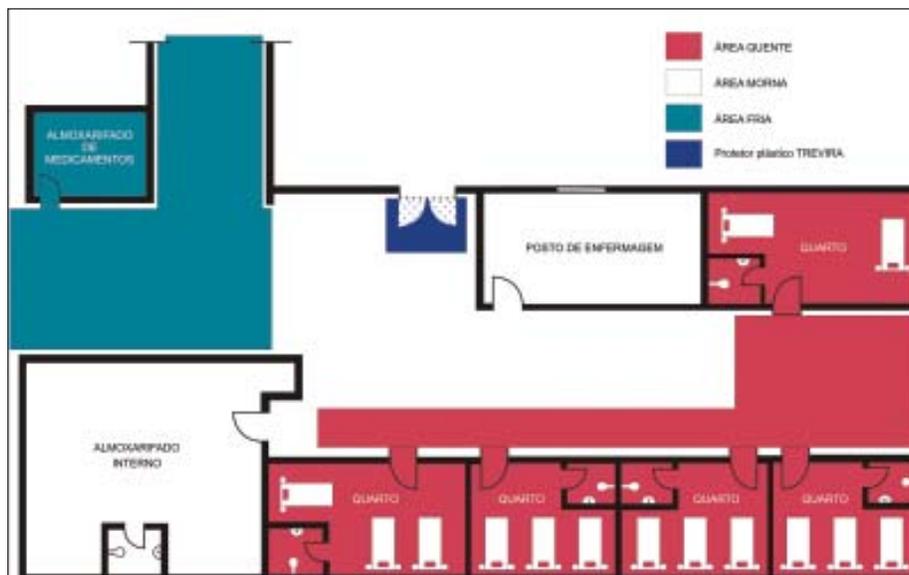
Planta da enfermaria com as delimitações de áreas quente, morna e fria

Esta enfermaria é constituída de paredes e portas com blindagem plumbífera e possui duas entradas: a primeira, voltada para a parte interna do hospital, era preferencialmente destinada às equipes de saúde e da radioproteção; a outra, em contato direto com o meio externo, permitia o trânsito de pacientes em ambulâncias.

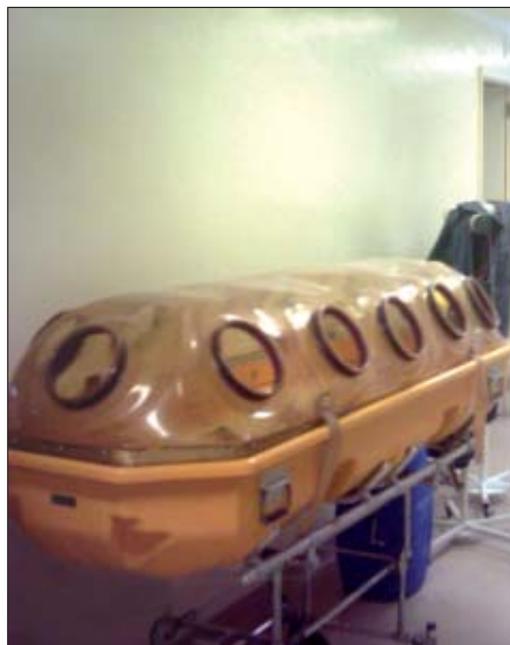
Maca especial para transporte de pacientes contaminados por radioatividade

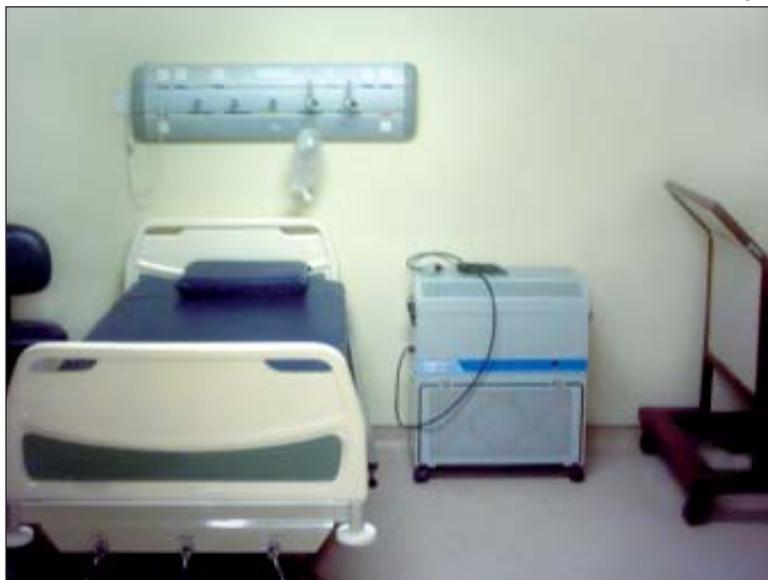
Interior de quarto na Enfermaria dos Pacientes Irrradiados do HNMD. Observa-se o laminado de chumbo para a proteção da equipe
